Bauwerk (ID): 011_0246_DV_01

Gewässer: Mamer

OWK: VI-11.a

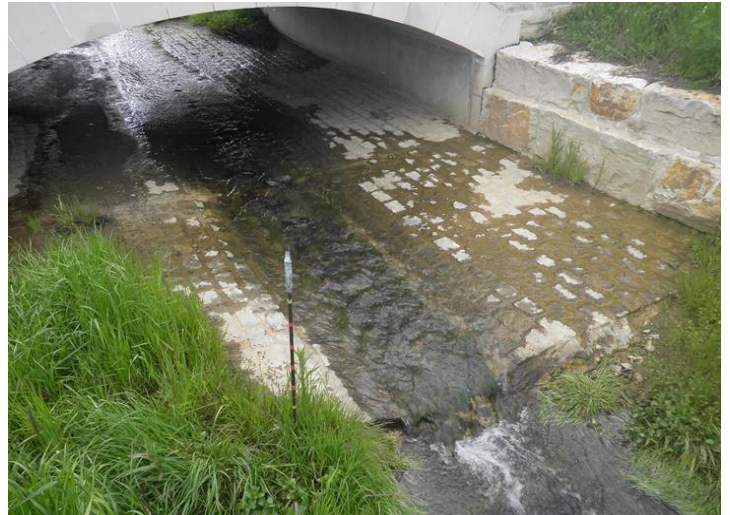
Foto: Anfang (Unterwasser)

Bauwerkstyp	Durchlass
Profilart	Kastenprofil
Zustand	intakt
Länge [m]	11,00
Breite [m]	4,60
Höhe [m]	1,50
Einengung des Querprofils [%]	0
Wanderweg-Tiefe (Minimum) [m]	0,08
Sohlbeschaffenheit (Substratauflage)	keine Sedimentauflage
Wassertiefe unterhalb	nicht ausreichend
Niveaudifferenz (unten) [m]	0,15
Niveaudifferenz (oben) [m]	0,00
Rückstau [m]	kein

aufwärts	eingeschränkt durchgängig (Klasse 3)
abwärts	eingeschränkt durchgängig (Klasse 3)
Gesamtbewertung Fische	Klasse 3

LuxMaPro-ID	3746
Maßnahmentyp	HY DU.02 - Wiederherstellung der ökologischen Durchgängigkeit - Durchlass/Verrohrung/Überbauung
Maßnahmenbeschreibung	Wiederherstellung der Durchgängigkeit - Durchlass/Verrohrung/Überbauung - Mamer - Garnich - bei "Rixegoard" (L=11m)
