Bauwerk (ID): 011_0255_11_DV_01

Gewässer: Mamer

OWK: VI-11.a

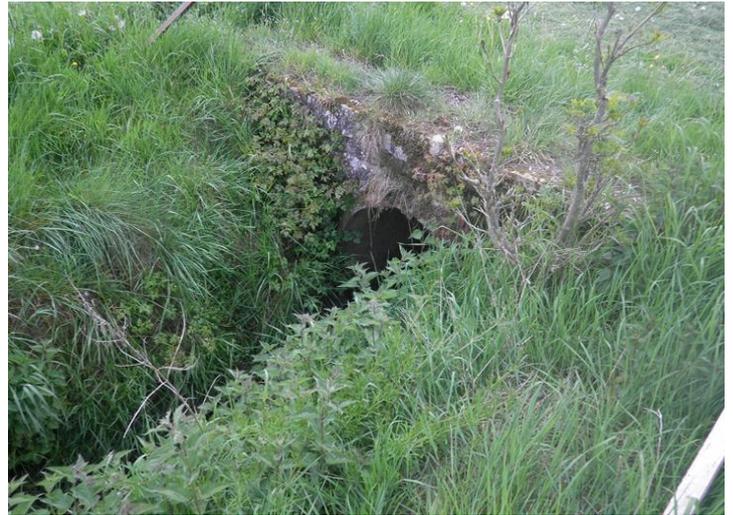
Foto: Anfang (Unterwasser)

Bauwerkstyp	Verrohrung
Profilart	Kreisprofil
Zustand	intakt
Länge [m]	2,00
Breite [m]	0,70
Höhe [m]	0,70
Einengung des Querprofils [%]	10
Wanderweg-Tiefe (Minimum) [m]	0,03
Sohlbeschaffenheit (Substratauflage)	keine Sedimentauflage
Wassertiefe unterhalb	nicht ausreichend
Niveaudifferenz (unten) [m]	0,00
Niveaudifferenz (oben) [m]	0,00
Rückstau [m]	kein

aufwärts	eingeschränkt durchgängig (Klasse 3)
abwärts	eingeschränkt durchgängig (Klasse 3)
Gesamtbewertung Fische	Klasse 3

Geschiebe	temporär/leicht eingeschränkt (Klasse 2)
Schwefstoffe	temporär/leicht eingeschränkt (Klasse 2)
Morphodynamik	Standort teilweise beeinträchtigt (Klasse 3)
Gesamtbewertung Sedimente	Klasse 2

Gesamtbewertung Durchgängigkeit: Klasse 3

LuxMaPro-ID	3750
Maßnahmentyp	HY DU.02 - Wiederherstellung der ökologischen Durchgängigkeit - Durchlass/Verrohrung/Überbauung
Maßnahmenbeschreibung	Wiederherstellung der Durchgängigkeit - Durchlass/Verrohrung/Überbauung - Mamer - Hivange - 7 - bei "Stämer" (L=2m)
