Bauwerk (ID): 011_0120_DV_01

Gewässer: Mamer

OWK: VI-11.b

Identifikation und Lage

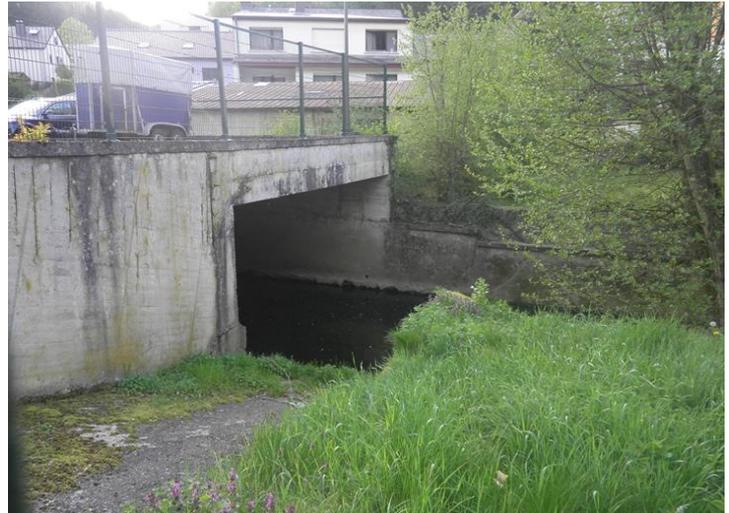
Foto: Anfang (Unterwasser)

Bauwerkstyp	Überbauung
Profilart	Kastenprofil
Zustand	intakt
Länge [m]	171,02
Breite [m]	6,40
Höhe [m]	2,10
Einengung des Querprofils [%]	0
Wanderweg-Tiefe (Minimum) [m]	0,10
Sohlbeschaffenheit (Substratauflage)	keine Sedimentauflage
Wassertiefe unterhalb	ausreichend
Niveaudifferenz (unten) [m]	0,00
Niveaudifferenz (oben) [m]	0,25
Rückstau [m]	kein

aufwärts	nicht durchgängig (Klasse 5)
abwärts	nicht durchgängig (Klasse 5)
Gesamtbewertung Fische	Klasse 5

LuxMaPro-ID	2991
Maßnahmentyp	HY DU.02 - Wiederherstellung der ökologischen Durchgängigkeit - Durchlass/Verrohrung/Überbauung
Maßnahmenbeschreibung	Wiederherstellung der Durchgängigkeit - Durchlass/Verrohrung/Überbauung - Mamer - Kopstal - im Zentrum (L=171m)
