Bauwerk (ID): 534_0045_DV_01

Gewässer: Kielbaach

OWK: VI-12.2

Identifikation und Lage

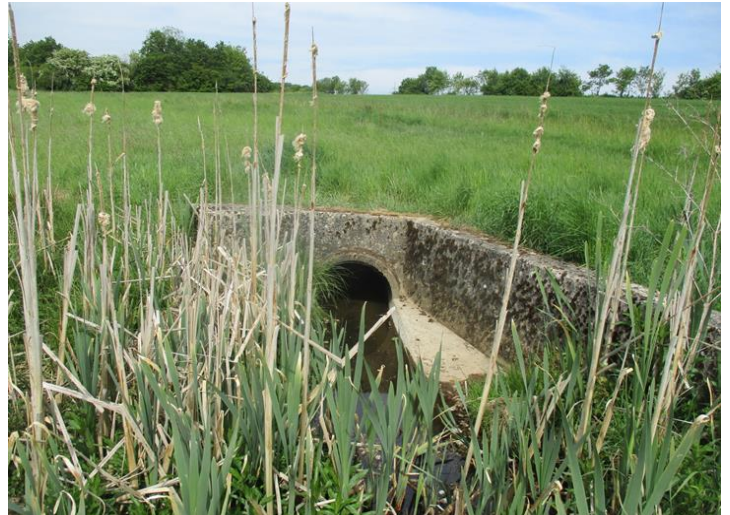
Foto: Anfang (Unterwasser)

Bauwerkstyp	Verrohrung
Profilart	Maulprofil
Zustand	intakt
Länge [m]	403,00
Breite [m]	0,50
Höhe [m]	0,35
Einengung des Querprofils [%]	0
Wanderweg-Tiefe (Minimum) [m]	0,05
Sohlbeschaffenheit (Substratauflage)	geringe Sedimentauflage (<10 cm)
Wassertiefe unterhalb	ausreichend
Niveaudifferenz (unten) [m]	0,00
Niveaudifferenz (oben) [m]	0,00
Rückstau [m]	nicht erkennbar

aufwärts	nicht durchgängig (Klasse 5)
abwärts	nicht durchgängig (Klasse 5)
Gesamtbewertung Fische	Klasse 5

Geschiebe	temporär/leicht eingeschränkt (Klasse 2)
Schwefstoffe	temporär/leicht eingeschränkt (Klasse 2)
Morphodynamik	Gewässer über Standort hinaus beeinträchtigt (Klasse 5)
Gesamtbewertung Sedimente	Klasse 3

Anmerkung Verrohrung teilweise eingezäunt bzw. nicht zugänglich.

LuxMaPro-ID	2209
Maßnahmentyp	HY DU.02 - Wiederherstellung der ökologischen Durchgängigkeit - Durchlass/Verrohrung/Überbauung
Maßnahmenbeschreibung	Wiederherstellung der Durchgängigkeit - Durchlass/Verrohrung/Überbauung - Kielbaach - Wandhaff - 3 - bei "Lanscheter Weier" (L=403m)
