Bauwerk (ID): 536\_0004\_DV\_01

Gewässer: Faulbaach

**Identifikation und Lage**

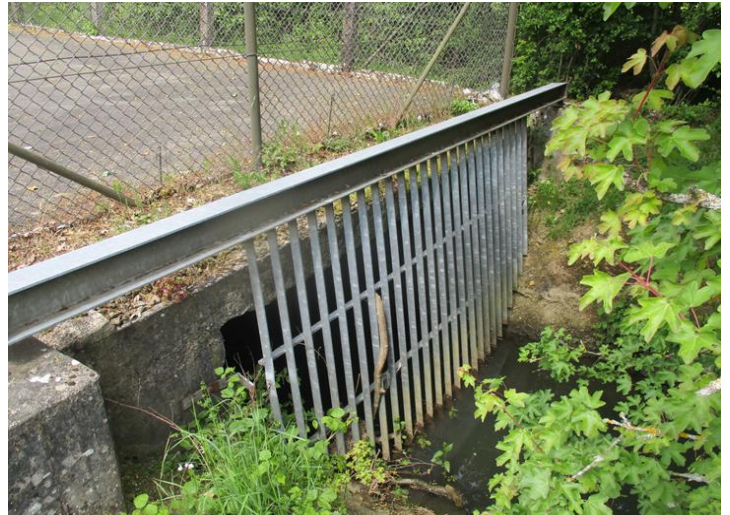
**Foto: Anfang (Unterwasser)**

Bauwerkstyp	Überbauung
Profilart	Kastenprofil
Zustand	intakt
Länge [m]	366,00
Breite [m]	2,50
Höhe [m]	1,00
Einengung des Querprofils [%]	0
Wanderweg-Tiefe (Minimum) [m]	0,15
Sohlbeschaffenheit (Substratauflage)	geringe Sedimentauflage (<10 cm)
Wassertiefe unterhalb	ausreichend
Niveaudifferenz (unten) [m]	0,00
Niveaudifferenz (oben) [m]	0,00
Rückstau [m]	kein

aufwärts	nicht durchgängig (Klasse 5)
abwärts	nicht durchgängig (Klasse 5)
Gesamtbewertung Fische	Klasse 5

Geschiebe	temporär/leicht eingeschränkt (Klasse 2)
Schwefstoffe	temporär/leicht eingeschränkt (Klasse 2)
Morphodynamik	Gewässer über Standort hinaus beeinträchtigt (Klasse 5)
Gesamtbewertung Sedimente	Klasse 3

**Gesamtbewertung Durchgängigkeit: Klasse 5**

LuxMaPro-ID	3945
Maßnahmentyp	HY DU.02 - Wiederherstellung der ökologischen Durchgängigkeit - Durchlass/Verrohrung/Überbauung
Maßnahmenbeschreibung	Wiederherstellung der Durchgängigkeit - Durchlass/Verrohrung/Überbauung - Faulbaach - Capellen - bei Centre douanier (L=366m)
