Bauwerk (ID): 536_0046_DV_01

Gewässer: Faulbaach

Identifikation und Lage

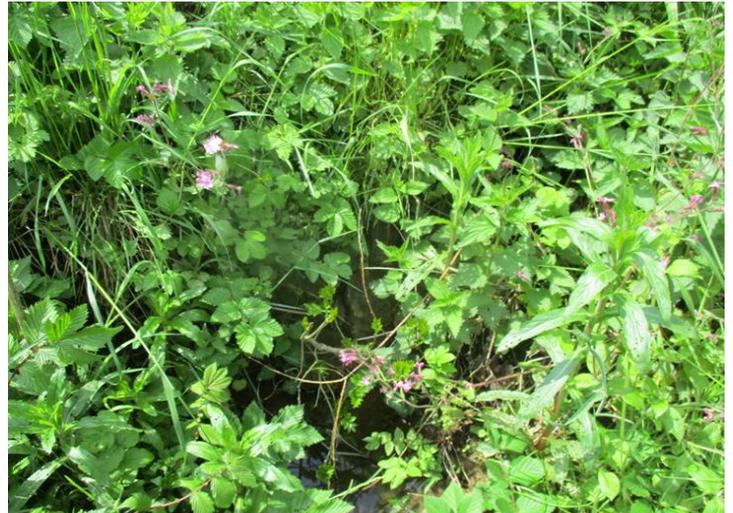
Foto: Anfang (Unterwasser)

Bauwerkstyp	Durchlass
Profilart	Kreisprofil
Zustand	intakt
Länge [m]	28,00
Breite [m]	0,25
Höhe [m]	0,25
Einengung des Querprofils [%]	75
Wanderweg-Tiefe (Minimum) [m]	0,02
Sohlbeschaffenheit (Substratauflage)	keine Sedimentauflage
Wassertiefe unterhalb	nicht ausreichend
Niveaudifferenz (unten) [m]	0,00
Niveaudifferenz (oben) [m]	0,00
Rückstau [m]	kein

aufwärts	nicht durchgängig (Klasse 5)
abwärts	nicht durchgängig (Klasse 5)
Gesamtbewertung Fische	Klasse 5

Geschiebe	temporär/leicht eingeschränkt (Klasse 2)
Schwefstoffe	temporär/leicht eingeschränkt (Klasse 2)
Morphodynamik	Standort insgesamt beeinträchtigt (Klasse 4)
Gesamtbewertung Sedimente	Klasse 3

Gesamtbewertung Durchgängigkeit: Klasse 5

LuxMaPro-ID	3946
Maßnahmentyp	HY DU.02 - Wiederherstellung der ökologischen Durchgängigkeit - Durchlass/Verrohrung/Überbauung
Maßnahmenbeschreibung	Wiederherstellung der Durchgängigkeit - Durchlass/Verrohrung/Überbauung - Faulbaach - Garnich - 1 - bei Neiweschbësch (L=28m)
