Bauwerk (ID): 536_0047_DV_01

Gewässer: Faulbaach

Identifikation und Lage

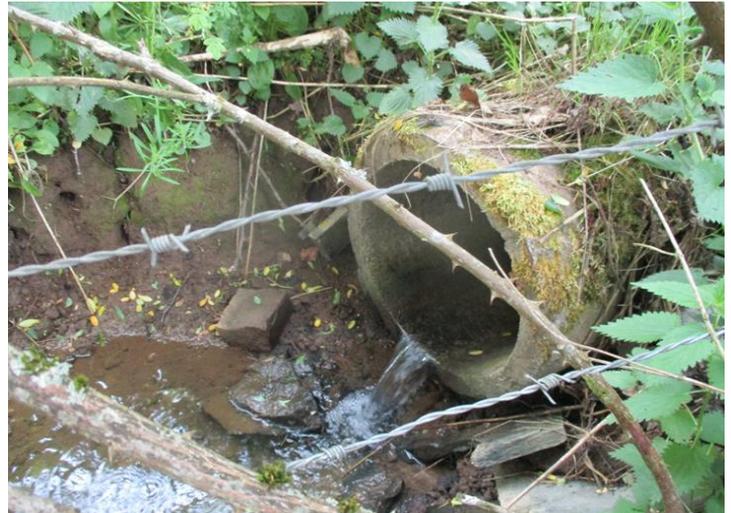
Foto: Anfang (Unterwasser)

Bauwerkstyp	Durchlass
Profilart	Kreisprofil
Zustand	intakt
Länge [m]	4,00
Breite [m]	0,50
Höhe [m]	0,50
Einengung des Querprofils [%]	50
Wanderweg-Tiefe (Minimum) [m]	0,05
Sohlbeschaffenheit (Substratauflage)	keine Sedimentauflage
Wassertiefe unterhalb	nicht ausreichend
Niveaudifferenz (unten) [m]	0,20
Niveaudifferenz (oben) [m]	0,00
Rückstau [m]	kein

aufwärts	nicht durchgängig (Klasse 5)
abwärts	eingeschränkt durchgängig (Klasse 3)
Gesamtbewertung Fische	Klasse 4

LuxMaPro-ID	3947
Maßnahmentyp	HY DU.02 - Wiederherstellung der ökologischen Durchgängigkeit - Durchlass/Verrohrung/Überbauung
Maßnahmenbeschreibung	Wiederherstellung der Durchgängigkeit - Durchlass/Verrohrung/Überbauung - Faulbaach - Garnich - 2 - bei Neiweschbësch (L=4m)
