Bauwerk (ID): 536\_0048\_DV\_01

Gewässer: Faulbaach

OWK: VI-12.3

**Identifikation und Lage**

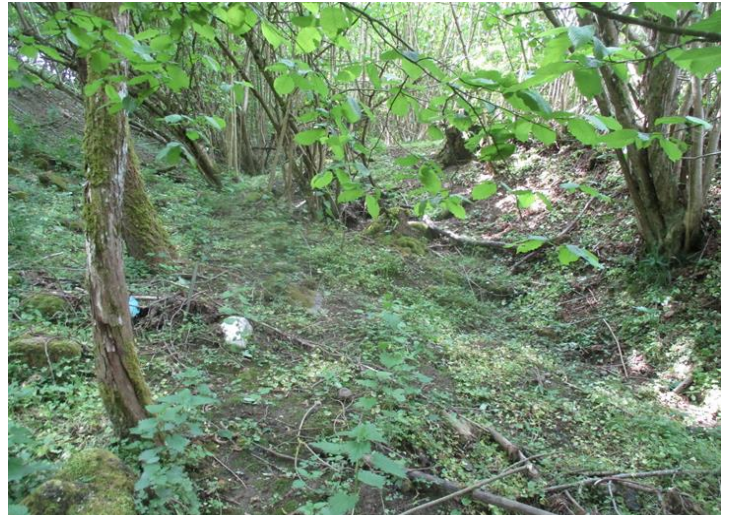
**Foto: Anfang (Unterwasser)**

Bauwerkstyp	Verrohrung
Profilart	nicht erkennbar
Zustand	baufällig
Länge [m]	103,00
Breite [m]	0,00
Höhe [m]	0,00
Einengung des Querprofils [%]	0
Wanderweg-Tiefe (Minimum) [m]	0,00
Sohlbeschaffenheit (Substratauflage)	nicht erkennbar
Wassertiefe unterhalb	nicht erkennbar
Niveaudifferenz (unten) [m]	0,00
Niveaudifferenz (oben) [m]	0,00
Rückstau [m]	kein

Anmerkung: Profil nicht erkennbar, von Erde bedeckt. Gewässer versickert.

LuxMaPro-ID	3948
Maßnahmentyp	HY DU.02 - Wiederherstellung der ökologischen Durchgängigkeit - Durchlass/Verrohrung/Überbauung
Maßnahmenbeschreibung	Wiederherstellung der Durchgängigkeit - Durchlass/Verrohrung/Überbauung - Faulbaach - Garnich - 3 - bei Neiweschbësch (L=103m)
