Bauwerk (ID): 557_0003_DV_01

Gewässer: Zéisséngerbaach

OWK: VI-13.2

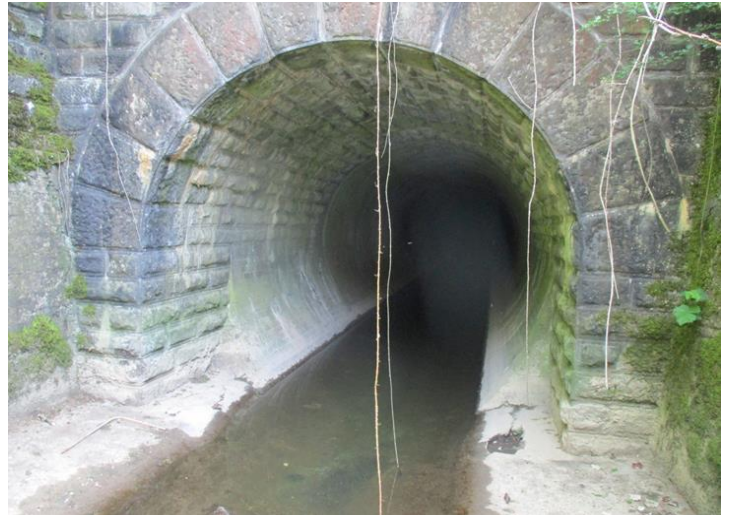
Foto: Anfang (Unterwasser)

Bauwerkstyp	Überbauung
Profilart	Kreisprofil
Zustand	intakt
Länge [m]	99,97
Breite [m]	2,20
Höhe [m]	2,50
Einengung des Querprofils [%]	0
Wanderweg-Tiefe (Minimum) [m]	0,05
Sohlbeschaffenheit (Substratauflage)	keine Sedimentauflage
Wassertiefe unterhalb	nicht ausreichend
Niveaudifferenz (unten) [m]	0,00
Niveaudifferenz (oben) [m]	0,00
Rückstau [m]	kein

aufwärts	nicht durchgängig (Klasse 5)
abwärts	nicht durchgängig (Klasse 5)
Gesamtbewertung Fische	Klasse 5

Geschiebe	temporär/leicht eingeschränkt (Klasse 2)
Schwefstoffe	temporär/leicht eingeschränkt (Klasse 2)
Morphodynamik	Gewässer über Standort hinaus beeinträchtigt (Klasse 5)
Gesamtbewertung Sedimente	Klasse 3

Gesamtbewertung Durchgängigkeit: Klasse 5

LuxMaPro-ID	3971
Maßnahmentyp	HY DU.02 - Wiederherstellung der ökologischen Durchgängigkeit - Durchlass/Verrohrung/Überbauung
Maßnahmenbeschreibung	Wiederherstellung der Durchgängigkeit - Durchlass/Verrohrung/Überbauung - Zéisséngerbaach - Hollerich - unter CFL Eisenbahn (L=100m)

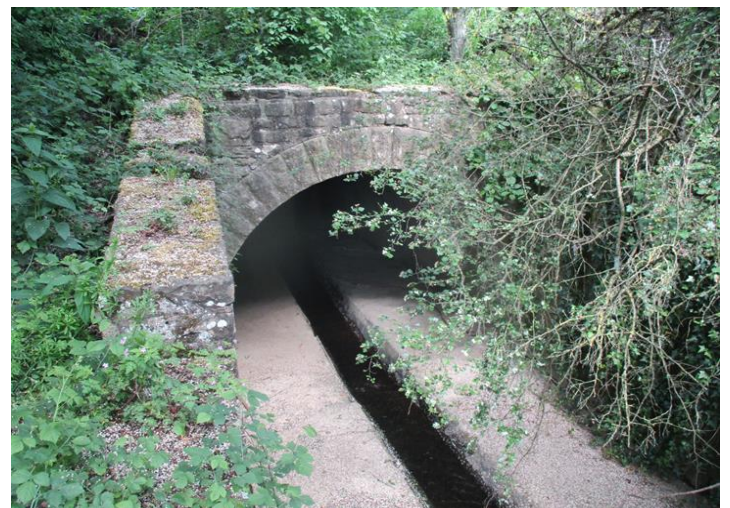
Foto: Ende (Oberwasser)

Anmerkung: Ende Kreisprofil, Start Maulprofil
