Bauwerk (ID): 557_0026_DV_01

Gewässer: Zéisséngerbaach

Identifikation und Lage

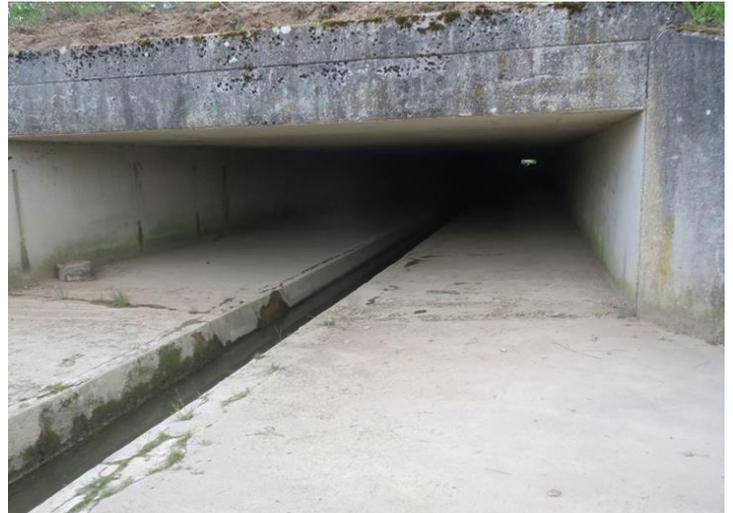
Foto: Anfang (Unterwasser)

Bauwerkstyp	Überbauung
Profilart	Kastenprofil
Zustand	intakt
Länge [m]	249,00
Breite [m]	8,00
Höhe [m]	1,75
Einengung des Querprofils [%]	80
Wanderweg-Tiefe (Minimum) [m]	0,05
Sohlbeschaffenheit (Substratauflage)	keine Sedimentauflage
Wassertiefe unterhalb	nicht ausreichend
Niveaudifferenz (unten) [m]	0,00
Niveaudifferenz (oben) [m]	0,00
Rückstau [m]	kein

aufwärts	nicht durchgängig (Klasse 5)
abwärts	nicht durchgängig (Klasse 5)
Gesamtbewertung Fische	Klasse 5

Geschiebe	temporär/leicht eingeschränkt (Klasse 2)
Schwefstoffe	temporär/leicht eingeschränkt (Klasse 2)
Morphodynamik	Gewässer über Standort hinaus beeinträchtigt (Klasse 5)
Gesamtbewertung Sedimente	Klasse 3

Anmerkung Breite der "Tiefenrinne" ca. 0,75 Meter

LuxMaPro-ID	3972
Maßnahmentyp	HY DU.02 - Wiederherstellung der ökologischen Durchgängigkeit - Durchlass/Verrohrung/Überbauung
Maßnahmenbeschreibung	Wiederherstellung der Durchgängigkeit - Durchlass/Verrohrung/Überbauung - Zéisséngerbaach - Cessange - unter Croix de Cessange (L=249m)
