Bauwerk (ID): 604_0054_DV_01

Gewässer: Bibeschbaach

OWK: VI-4.1.1.c

Identifikation und Lage

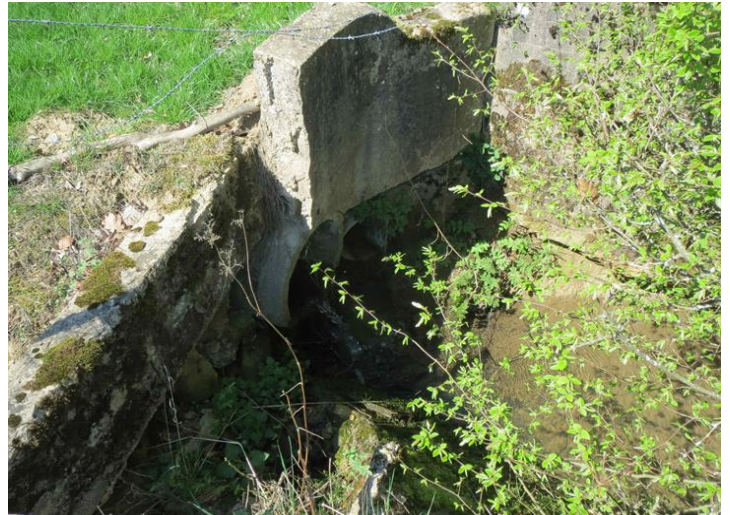
Foto: Anfang (Unterwasser)

Bauwerkstyp	Verrohrung
Profilart	Kreisprofil
Zustand	intakt
Länge [m]	86,00
Breite [m]	0,50
Höhe [m]	0,50
Einengung des Querprofils [%]	10
Wanderweg-Tiefe (Minimum) [m]	0,00
Sohlbeschaffenheit (Substratauflage)	keine Sedimentauflage
Wassertiefe unterhalb	nicht ausreichend
Niveaudifferenz (unten) [m]	0,35
Niveaudifferenz (oben) [m]	0,00
Rückstau [m]	kein

LuxMaPro-ID	4042
Maßnahmentyp	HY DU.02 - Wiederherstellung der ökologischen Durchgängigkeit - Durchlass/Verrohrung/Überbauung
Maßnahmenbeschreibung	Wiederherstellung der Durchgängigkeit - Durchlass/Verrohrung/Überbauung - Bibeschbaach - Leudelange - bei "Palsbësch" (L=86m)

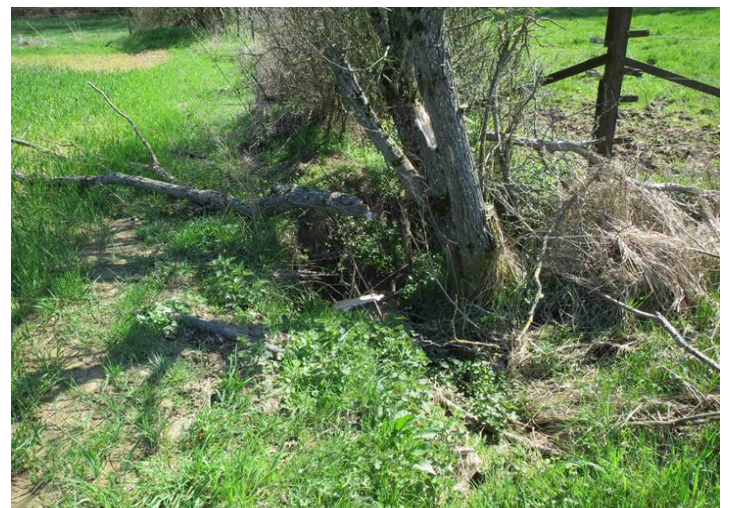
Foto: Ende (Oberwasser)

aufwärts	nicht durchgängig (Klasse 5)
abwärts	nicht durchgängig (Klasse 5)
Gesamtbewertung Fische	Klasse 5

Geschiebe	temporär/leicht eingeschränkt (Klasse 2)
Schwefstoffe	temporär/leicht eingeschränkt (Klasse 2)
Morphodynamik	Gewässer über Standort hinaus beeinträchtigt (Klasse 5)
Gesamtbewertung Sedimente	Klasse 3

Gesamtbewertung Durchgängigkeit: Klasse 5
