Bauwerk (ID): 604_0059_DV_01

Gewässer: Bibeschbaach

OWK: VI-4.1.1.c

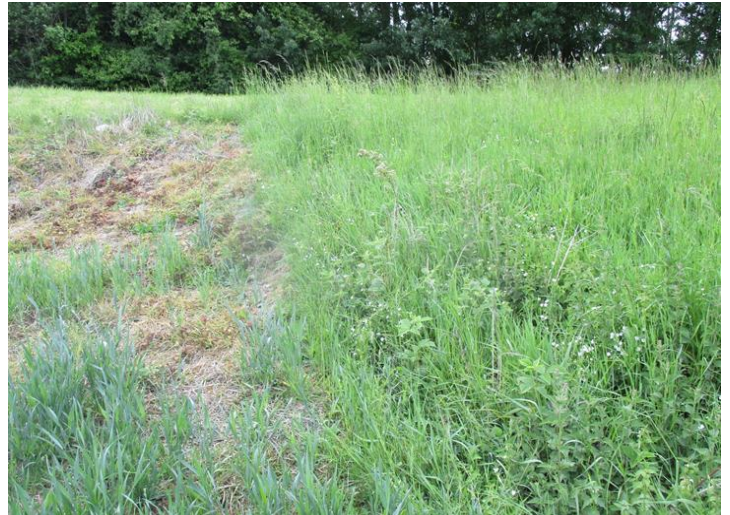
Foto: Anfang (Unterwasser)

Bauwerkstyp	Verrohrung
Profilart	Kreisprofil
Zustand	intakt
Länge [m]	97,00
Breite [m]	0,20
Höhe [m]	0,20
Einengung des Querprofils [%]	25
Wanderweg-Tiefe (Minimum) [m]	0,00
Sohlbeschaffenheit (Substratauflage)	keine Sedimentauflage
Wassertiefe unterhalb	nicht erkennbar
Niveaudifferenz (unten) [m]	0,00
Niveaudifferenz (oben) [m]	0,02
Rückstau [m]	kein

aufwärts	nicht durchgängig (Klasse 5)
abwärts	nicht durchgängig (Klasse 5)
Gesamtbewertung Fische	Klasse 5

Geschiebe	mäßig eingeschränkt (Klasse 3)
Schwefstoffe	temporär/leicht eingeschränkt (Klasse 2)
Morphodynamik	Gewässer über Standort hinaus beeinträchtigt (Klasse 5)
Gesamtbewertung Sedimente	Klasse 3

Gesamtbewertung Durchgängigkeit: Klasse 5

LuxMaPro-ID	4043
Maßnahmentyp	HY DU.02 - Wiederherstellung der ökologischen Durchgängigkeit - Durchlass/Verrohrung/Überbauung
Maßnahmenbeschreibung	Wiederherstellung der Durchgängigkeit - Durchlass/Verrohrung/Überbauung - Bibeschbaach - Leudelange - 1 - bei "Dideschlach" (L=97m)
