Bauwerk (ID): 558_0000_DV_01

Gewässer: Drosbech

OWK: VI-4.1.2

Identifikation und Lage

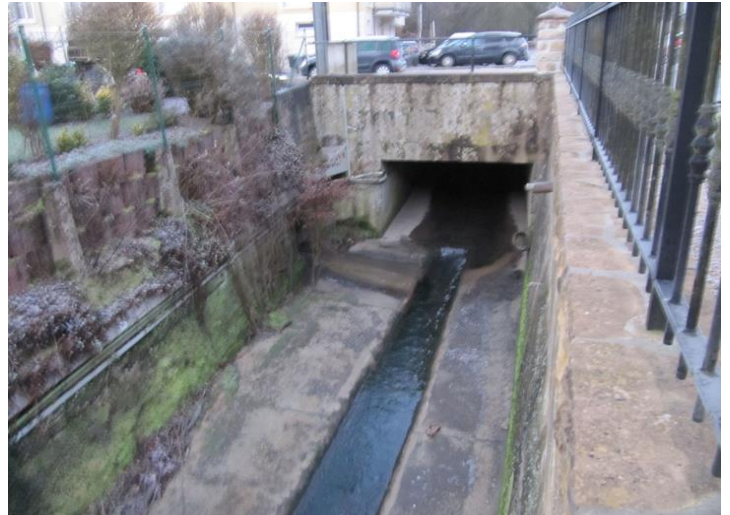
Foto: Anfang (Unterwasser)

Bauwerkstyp	Überbauung
Profilart	Kastenprofil
Zustand	intakt
Länge [m]	68,00
Breite [m]	3,50
Höhe [m]	2,00
Einengung des Querprofils [%]	3
Wanderweg-Tiefe (Minimum) [m]	0,01
Sohlbeschaffenheit (Substratauflage)	geringe Sedimentauflage (<10 cm)
Wassertiefe unterhalb	ausreichend
Niveaudifferenz (unten) [m]	0,00
Niveaudifferenz (oben) [m]	0,00
Rückstau [m]	kein

LuxMaPro-ID	3974
Maßnahmentyp	HY DU.02 - Wiederherstellung der ökologischen Durchgängigkeit - Durchlass/Verrohrung/Überbauung
Maßnahmenbeschreibung	Wiederherstellung der Durchgängigkeit - Durchlass/Verrohrung/Überbauung - Drosbech - Howald - 3 - bei Mündung Alzette/Drosbech (L=68m)

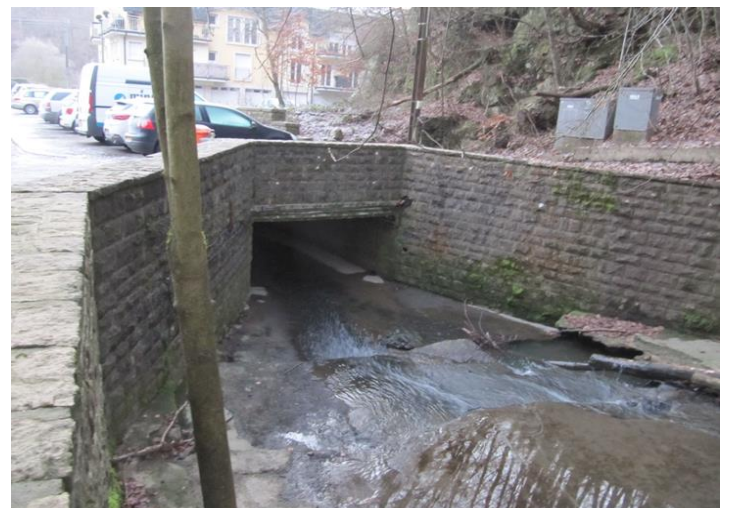
Foto: Ende (Oberwasser)

aufwärts	eingeschränkt durchgängig (Klasse 3)
abwärts	eingeschränkt durchgängig (Klasse 3)
Gesamtbewertung Fische	Klasse 3

Geschiebe	temporär/leicht eingeschränkt (Klasse 2)
Schwefstoffe	temporär/leicht eingeschränkt (Klasse 2)
Morphodynamik	Gewässer über Standort hinaus beeinträchtigt (Klasse 5)
Gesamtbewertung Sedimente	Klasse 3

Gesamtbewertung Durchgängigkeit: Klasse 3
