Bauwerk (ID): 558 0006 DV 01

Gewässer: Drosbech

OWK: VI-4.1.2

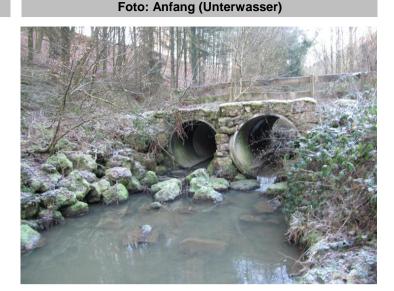
Foto: Ende (Oberwasser)

Bauwerkstyp Durchlass Profilart Kreisprofil Zustand intakt Länge [m] 10,00 Breite [m] 1,80 1,80 Höhe [m] Einengung des Querprofils [%] 60 Wanderweg-Tiefe (Minimum) [m] 0.00

0,25 Niveaudifferenz (unten) [m] Niveaudifferenz (oben) [m] 0,00 Rückstau [m] kein

aufwärts nicht durchgängig (Klasse 5)

eingeschränkt durchgängig (Klasse 3) abwärts

Gesamtbewertung Fische Klasse 4

Gesamtbewertung Durchgängigkeit: Klasse 4

HY DU.02 - Wiederherstellung der ökologischen Durchgängigkeit - Durchlass/Verrohrung/Überbauung Maßnahmentyp

Wiederherstellung der Durchgängigkeit - Durchlass/Verrohrung/Überbauung - Drosbech - Howald - bei "Schleed" Maßnahmenbeschreibung
