Bauwerk (ID): 558_0020_DV_01

Gewässer: Drosbech

Identifikation und Lage

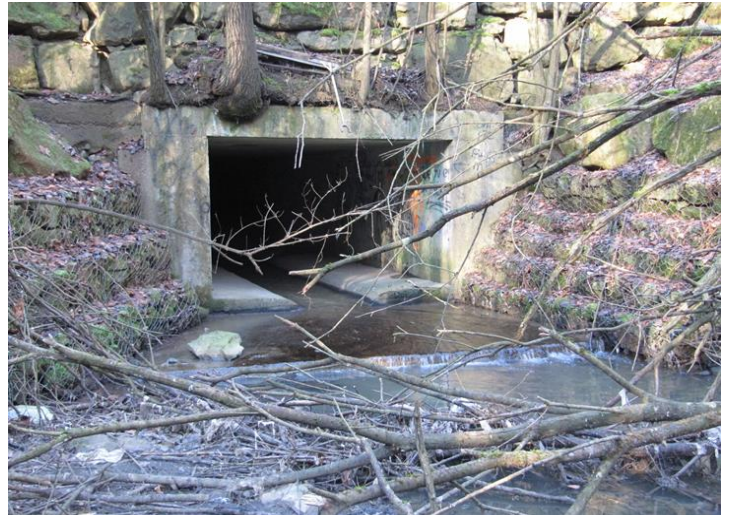
Foto: Anfang (Unterwasser)

Bauwerkstyp	Überbauung
Profilart	Kastenprofil
Zustand	intakt
Länge [m]	383,00
Breite [m]	2,50
Höhe [m]	2,50
Einengung des Querprofils [%]	0
Wanderweg-Tiefe (Minimum) [m]	0,00
Sohlbeschaffenheit (Substratauflage)	nicht erkennbar
Wassertiefe unterhalb	ausreichend
Niveaudifferenz (unten) [m]	0,00
Niveaudifferenz (oben) [m]	0,10
Rückstau [m]	kein

aufwärts	nicht durchgängig (Klasse 5)
abwärts	nicht durchgängig (Klasse 5)
Gesamtbewertung Fische	Klasse 5

Geschiebe	temporär/leicht eingeschränkt (Klasse 2)
Schwefstoffe	temporär/leicht eingeschränkt (Klasse 2)
Morphodynamik	Gewässer über Standort hinaus beeinträchtigt (Klasse 5)
Gesamtbewertung Sedimente	Klasse 3

Gesamtbewertung Durchgängigkeit: Klasse 5

LuxMaPro-ID	3976
Maßnahmentyp	HY DU.02 - Wiederherstellung der ökologischen Durchgängigkeit - Durchlass/Verrohrung/Überbauung
Maßnahmenbeschreibung	Wiederherstellung der Durchgängigkeit - Durchlass/Verrohrung/Überbauung - Drosbech - Howald - bei Tennis Howald (L=383m)
