Bauwerk (ID): 558_0023_DV_01

Gewässer: Drosbech

OWK: VI-4.1.2

Identifikation und Lage

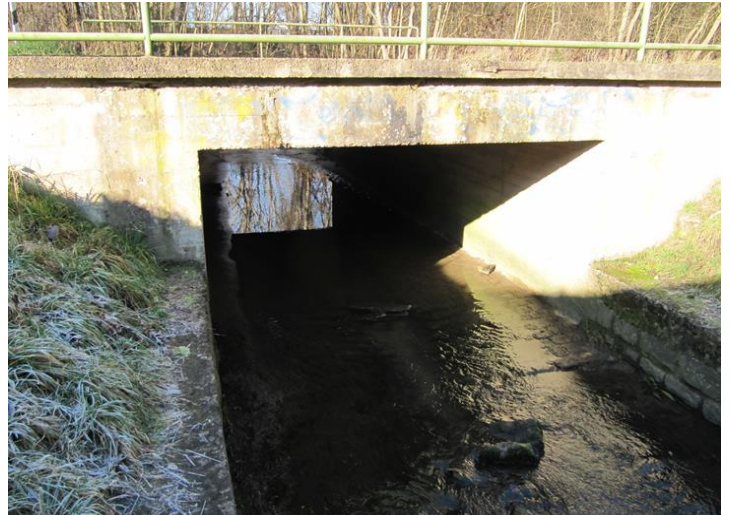
Foto: Anfang (Unterwasser)

Bauwerkstyp	Durchlass
Profilart	Kastenprofil
Zustand	intakt
Länge [m]	9,00
Breite [m]	3,00
Höhe [m]	2,00
Einengung des Querprofils [%]	0
Wanderweg-Tiefe (Minimum) [m]	0,10
Sohlbeschaffenheit (Substratauflage)	keine Sedimentauflage
Wassertiefe unterhalb	ausreichend
Niveaudifferenz (unten) [m]	0,00
Niveaudifferenz (oben) [m]	0,00
Rückstau [m]	<20 m

aufwärts	eingeschränkt durchgängig (Klasse 3)
abwärts	eingeschränkt durchgängig (Klasse 3)
Gesamtbewertung Fische	Klasse 3

Geschiebe	temporär/leicht eingeschränkt (Klasse 2)
Schwabstoffe	temporär/leicht eingeschränkt (Klasse 2)
Morphodynamik	Standort teilweise beeinträchtigt (Klasse 3)
Gesamtbewertung Sedimente	Klasse 2

Gesamtbewertung Durchgängigkeit: Klasse 3

LuxMaPro-ID	3977
Maßnahmentyp	HY DU.02 - Wiederherstellung der ökologischen Durchgängigkeit - Durchlass/Verrohrung/Überbauung
Maßnahmenbeschreibung	Wiederherstellung der Durchgängigkeit - Durchlass/Verrohrung/Überbauung - Drosbech - Gasperich - 1 - bei Rondpoint Glück (L=9m)
