Bauwerk (ID): 558\_0024\_DV\_01

Gewässer: Drosbech

OWK: VI-4.1.2

**Identifikation und Lage**

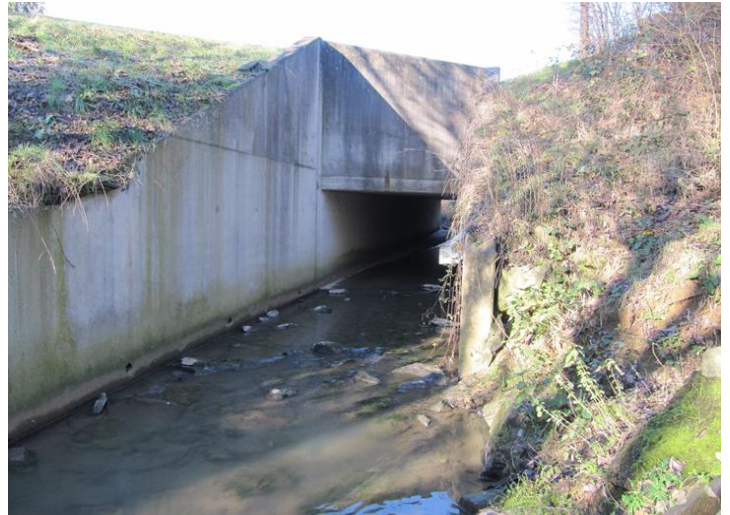
**Foto: Anfang (Unterwasser)**

Bauwerkstyp	Durchlass
Profilart	Kastenprofil
Zustand	intakt
Länge [m]	26,00
Breite [m]	3,00
Höhe [m]	2,00
Einengung des Querprofils [%]	0
Wanderweg-Tiefe (Minimum) [m]	0,10
Sohlbeschaffenheit (Substratauflage)	keine Sedimentauflage
Wassertiefe unterhalb	ausreichend
Niveaudifferenz (unten) [m]	0,00
Niveaudifferenz (oben) [m]	0,00
Rückstau [m]	<20 m

aufwärts	eingeschränkt durchgängig (Klasse 3)
abwärts	eingeschränkt durchgängig (Klasse 3)
Gesamtbewertung Fische	Klasse 3

Geschiebe	temporär/leicht eingeschränkt (Klasse 2)
Schwefstoffe	temporär/leicht eingeschränkt (Klasse 2)
Morphodynamik	Standort insgesamt beeinträchtigt (Klasse 4)
Gesamtbewertung Sedimente	Klasse 3

**Gesamtbewertung Durchgängigkeit: Klasse 3**

LuxMaPro-ID	3978
Maßnahmentyp	HY DU.02 - Wiederherstellung der ökologischen Durchgängigkeit - Durchlass/Verrohrung/Überbauung
Maßnahmenbeschreibung	Wiederherstellung der Durchgängigkeit - Durchlass/Verrohrung/Überbauung - Drosbech - Gasperich - 2 - bei Rondpoint Glück (L=26m)
