Bauwerk (ID): 558_0053_01_DV_01

Gewässer: Drosbech

Identifikation und Lage

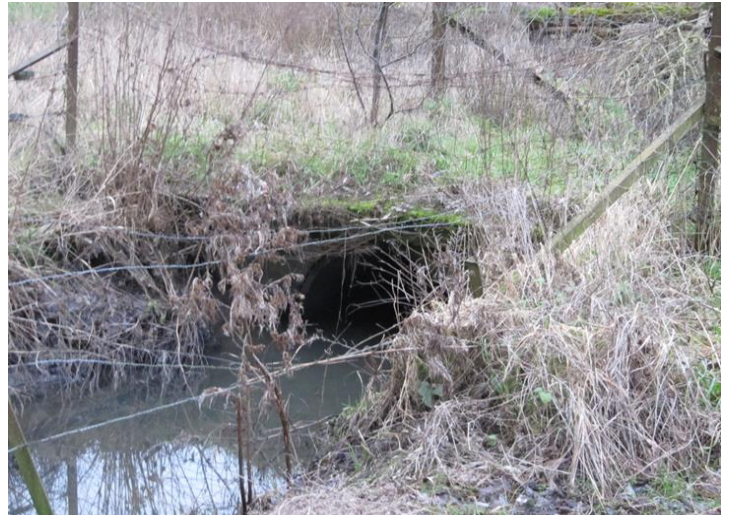
Foto: Anfang (Unterwasser)

Bauwerkstyp	Durchlass
Profilart	Maulprofil
Zustand	intakt
Länge [m]	3,00
Breite [m]	1,00
Höhe [m]	0,50
Einengung des Querprofils [%]	30
Wanderweg-Tiefe (Minimum) [m]	0,10
Sohlbeschaffenheit (Substratauflage)	>10 cm Sedimentaflage
Wassertiefe unterhalb	ausreichend
Niveaudifferenz (unten) [m]	0,00
Niveaudifferenz (oben) [m]	0,00
Rückstau [m]	kein

aufwärts	eingeschränkt durchgängig (Klasse 3)
abwärts	eingeschränkt durchgängig (Klasse 3)
Gesamtbewertung Fische	Klasse 3

Geschiebe	temporär/leicht eingeschränkt (Klasse 2)
Schwefstoffe	temporär/leicht eingeschränkt (Klasse 2)
Morphodynamik	Standort teilweise beeinträchtigt (Klasse 3)
Gesamtbewertung Sedimente	Klasse 2

Gesamtbewertung Durchgängigkeit: Klasse 3

LuxMaPro-ID	3986
Maßnahmentyp	HY DU.02 - Wiederherstellung der ökologischen Durchgängigkeit - Durchlass/Verrohrung/Überbauung
Maßnahmenbeschreibung	Wiederherstellung der Durchgängigkeit - Durchlass/Verrohrung/Überbauung - Drosbech - Cessange - 1 - oberhalb A6 (L=3m)
