Bauwerk (ID): 558_0072_DV_01

Gewässer: Drosbech

Identifikation und Lage

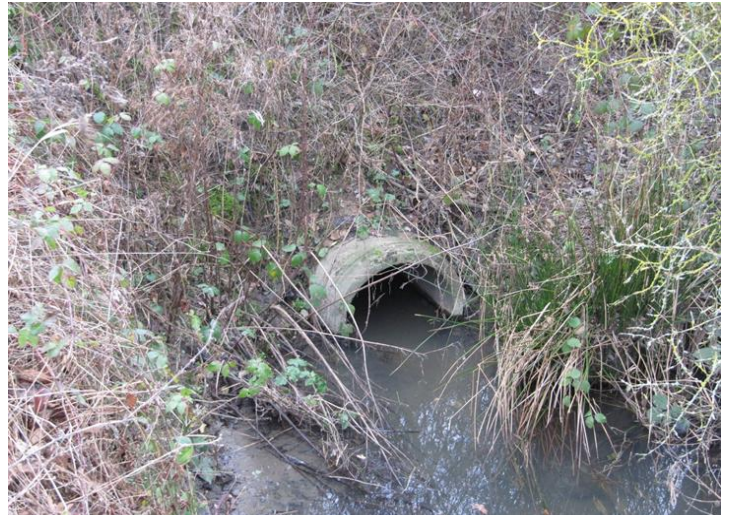
Foto: Anfang (Unterwasser)

Bauwerkstyp	Durchlass
Profilart	Kreisprofil
Zustand	intakt
Länge [m]	14,00
Breite [m]	0,70
Höhe [m]	0,70
Einengung des Querprofils [%]	50
Wanderweg-Tiefe (Minimum) [m]	0,10
Sohlbeschaffenheit (Substratauflage)	keine Sedimentauflage
Wassertiefe unterhalb	ausreichend
Niveaudifferenz (unten) [m]	0,00
Niveaudifferenz (oben) [m]	0,00
Rückstau [m]	<20 m

aufwärts	eingeschränkt durchgängig (Klasse 3)
abwärts	eingeschränkt durchgängig (Klasse 3)
Gesamtbewertung Fische	Klasse 3

LuxMaPro-ID	3989
Maßnahmentyp	HY DU.02 - Wiederherstellung der ökologischen Durchgängigkeit - Durchlass/Verrohrung/Überbauung
Maßnahmenbeschreibung	Wiederherstellung der Durchgängigkeit - Durchlass/Verrohrung/Überbauung - Drosbech - Leudelange - 1 - in Z.A. am Bann (L=14m)
