Bauwerk (ID): 558\_0073\_DV\_01

Gewässer: Drosbech

OWK: VI-4.1.2

**Identifikation und Lage**

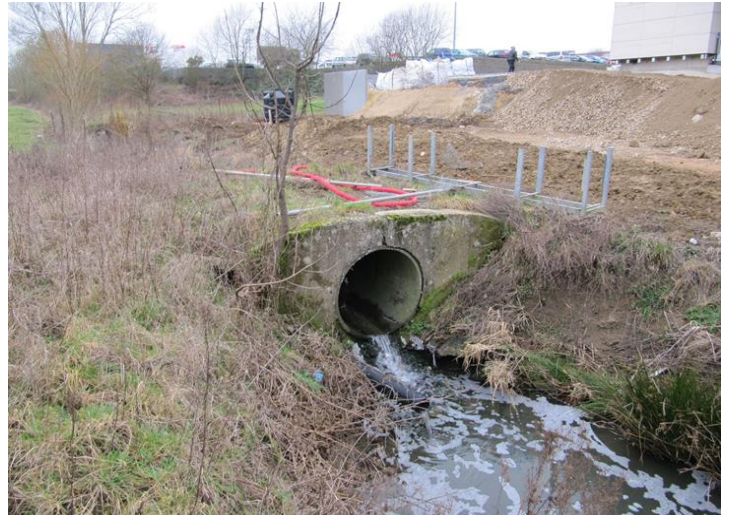
**Foto: Anfang (Unterwasser)**

Bauwerkstyp	Durchlass
Profilart	Kreisprofil
Zustand	intakt
Länge [m]	6,00
Breite [m]	1,20
Höhe [m]	1,20
Einengung des Querprofils [%]	30
Wanderweg-Tiefe (Minimum) [m]	0,00
Sohlbeschaffenheit (Substratauflage)	keine Sedimentauflage
Wassertiefe unterhalb	ausreichend
Niveaudifferenz (unten) [m]	0,35
Niveaudifferenz (oben) [m]	0,00
Rückstau [m]	kein

aufwärts	nicht durchgängig (Klasse 5)
abwärts	eingeschränkt durchgängig (Klasse 3)
Gesamtbewertung Fische	Klasse 4

LuxMaPro-ID	3990
Maßnahmentyp	HY DU.02 - Wiederherstellung der ökologischen Durchgängigkeit - Durchlass/Verrohrung/Überbauung
Maßnahmenbeschreibung	Wiederherstellung der Durchgängigkeit - Durchlass/Verrohrung/Überbauung - Drosbech - Leudelange - 2 - in Z.A. am Bann (L=6m)
