Bauwerk (ID): 558\_0073\_DV\_02

Gewässer: Drosbech

**Identifikation und Lage**

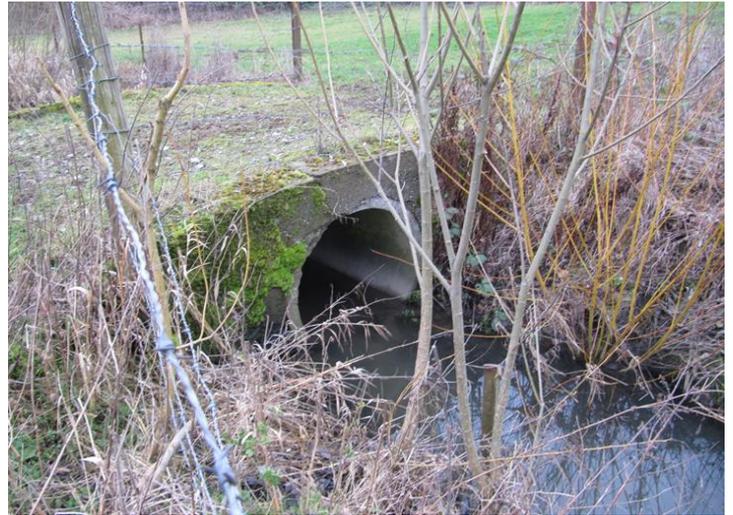
**Foto: Anfang (Unterwasser)**

Bauwerkstyp	Durchlass
Profilart	Kreisprofil
Zustand	intakt
Länge [m]	5,00
Breite [m]	1,00
Höhe [m]	1,00
Einengung des Querprofils [%]	20
Wanderweg-Tiefe (Minimum) [m]	0,10
Sohlbeschaffenheit (Substratauflage)	keine Sedimentauflage
Wassertiefe unterhalb	ausreichend
Niveaudifferenz (unten) [m]	0,00
Niveaudifferenz (oben) [m]	0,00
Rückstau [m]	kein

aufwärts	eingeschränkt durchgängig (Klasse 3)
abwärts	eingeschränkt durchgängig (Klasse 3)
Gesamtbewertung Fische	Klasse 3

Geschiebe	temporär/leicht eingeschränkt (Klasse 2)
Schwefstoffe	temporär/leicht eingeschränkt (Klasse 2)
Morphodynamik	Standort teilweise beeinträchtigt (Klasse 3)
Gesamtbewertung Sedimente	Klasse 2

**Gesamtbewertung Durchgängigkeit: Klasse 3**

LuxMaPro-ID	3991
Maßnahmentyp	HY DU.02 - Wiederherstellung der ökologischen Durchgängigkeit - Durchlass/Verrohrung/Überbauung
Maßnahmenbeschreibung	Wiederherstellung der Durchgängigkeit - Durchlass/Verrohrung/Überbauung - Drosbech - Leudelage - 3 - in Z.A. am Bann (L=5m)
