Bauwerk (ID): 558_0079_DV_01

Gewässer: Drosbech

Identifikation und Lage

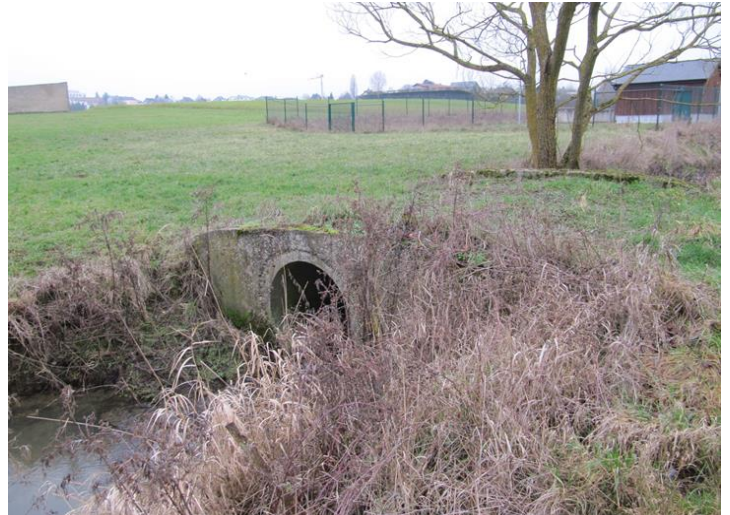
Foto: Anfang (Unterwasser)

Bauwerkstyp	Durchlass
Profilart	Kreisprofil
Zustand	intakt
Länge [m]	6,00
Breite [m]	1,00
Höhe [m]	1,00
Einengung des Querprofils [%]	10
Wanderweg-Tiefe (Minimum) [m]	0,00
Sohlbeschaffenheit (Substratauflage)	keine Sedimentauflage
Wassertiefe unterhalb	ausreichend
Niveaudifferenz (unten) [m]	0,10
Niveaudifferenz (oben) [m]	0,00
Rückstau [m]	<20 m

aufwärts	nicht durchgängig (Klasse 5)
abwärts	eingeschränkt durchgängig (Klasse 3)
Gesamtbewertung Fische	Klasse 4

LuxMaPro-ID	3992
Maßnahmentyp	HY DU.02 - Wiederherstellung der ökologischen Durchgängigkeit - Durchlass/Verrohrung/Überbauung
Maßnahmenbeschreibung	Wiederherstellung der Durchgängigkeit - Durchlass/Verrohrung/Überbauung - Drosbech - Leudelage - 6 - in Z.A. am Bann (L=6m)
