Bauwerk (ID): 558_0082_DV_01

Gewässer: Drosbech

Identifikation und Lage

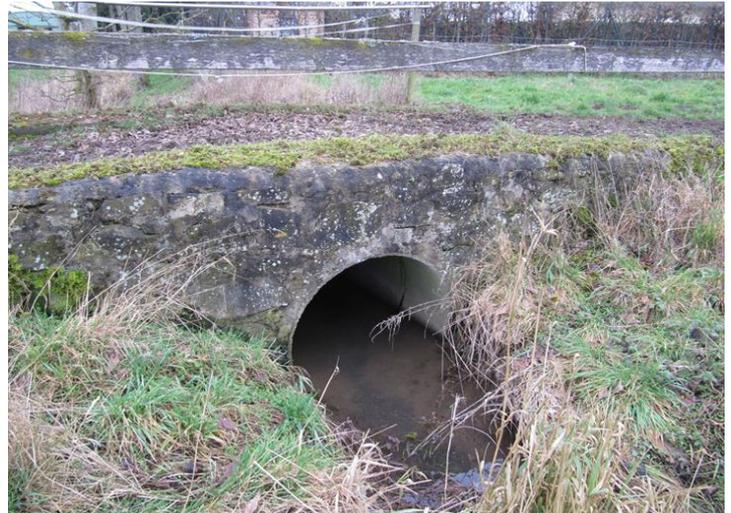
Foto: Anfang (Unterwasser)

Bauwerkstyp	Durchlass
Profilart	Kreisprofil
Zustand	intakt
Länge [m]	5,00
Breite [m]	1,00
Höhe [m]	1,00
Einengung des Querprofils [%]	10
Wanderweg-Tiefe (Minimum) [m]	0,10
Sohlbeschaffenheit (Substratauflage)	geringe Sedimentauflage (<10 cm)
Wassertiefe unterhalb	ausreichend
Niveaudifferenz (unten) [m]	0,00
Niveaudifferenz (oben) [m]	0,00
Rückstau [m]	kein

aufwärts	eingeschränkt durchgängig (Klasse 3)
abwärts	eingeschränkt durchgängig (Klasse 3)
Gesamtbewertung Fische	Klasse 3

Geschiebe	temporär/leicht eingeschränkt (Klasse 2)
Schwefstoffe	temporär/leicht eingeschränkt (Klasse 2)
Morphodynamik	Standort teilweise beeinträchtigt (Klasse 3)
Gesamtbewertung Sedimente	Klasse 2

Gesamtbewertung Durchgängigkeit: Klasse 3

LuxMaPro-ID	3995
Maßnahmentyp	HY DU.02 - Wiederherstellung der ökologischen Durchgängigkeit - Durchlass/Verrohrung/Überbauung
Maßnahmenbeschreibung	Wiederherstellung der Durchgängigkeit - Durchlass/Verrohrung/Überbauung - Drosbech - Leudelange - 10 - in Z.A. am Bann (L=5m)
