Bauwerk (ID): 010\_0075\_DV\_01

Gewässer: Mess

OWK: VI-4.1.3.a

**Identifikation und Lage**

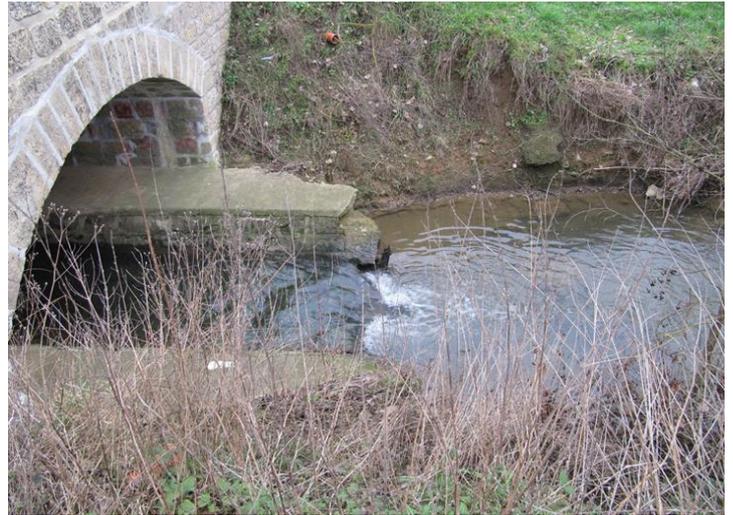
**Foto: Anfang (Unterwasser)**

Bauwerkstyp	Durchlass
Profilart	Maulprofil
Zustand	intakt
Länge [m]	6,60
Breite [m]	2,50
Höhe [m]	1,00
Einengung des Querprofils [%]	15
Wanderweg-Tiefe (Minimum) [m]	0,03
Sohlbeschaffenheit (Substratauflage)	keine Sedimentauflage
Wassertiefe unterhalb	nicht ausreichend
Niveaudifferenz (unten) [m]	0,20
Niveaudifferenz (oben) [m]	0,40
Rückstau [m]	<20 m

aufwärts	nicht durchgängig (Klasse 5)
abwärts	durchgängig (Klasse 1)
Gesamtbewertung Fische	Klasse 4

LuxMaPro-ID	3733
Maßnahmentyp	HY DU.02 - Wiederherstellung der ökologischen Durchgängigkeit - Durchlass/Verrohrung/Überbauung
Maßnahmenbeschreibung	Wiederherstellung der Durchgängigkeit - Durchlass/Verrohrung/Überbauung - Mess - Reckange-sur-Mess - 6 - entlang N13 (L=7m)
