Bauwerk (ID): 010_0089_DV_01

Gewässer: Mess

OWK: VI-4.1.3.a

Durchlässe & Verrohrungen

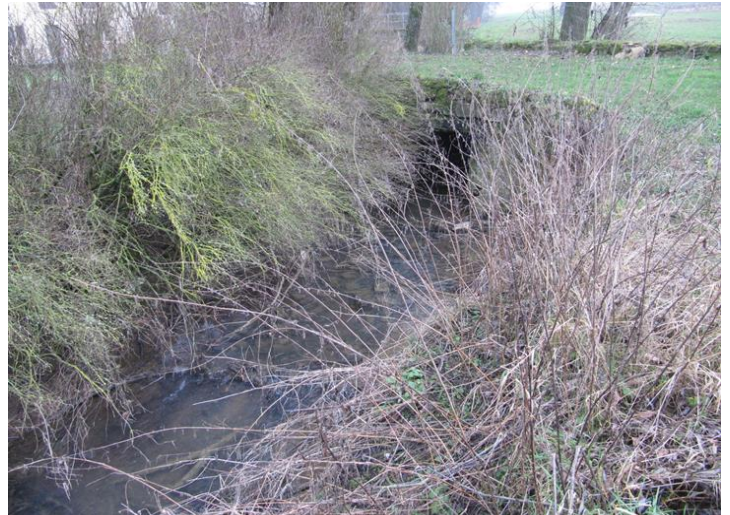
Foto: Anfang (Unterwasser)

Bauwerkstyp	Durchlass
Profilart	Kastenprofil
Zustand	intakt
Länge [m]	5,73
Breite [m]	2,00
Höhe [m]	1,00
Einengung des Querprofils [%]	25
Wanderweg-Tiefe (Minimum) [m]	0,00
Sohlbeschaffenheit (Substratauflage)	geringe Sedimentauflage (<10 cm)
Wassertiefe unterhalb	ausreichend
Niveaudifferenz (unten) [m]	0,00
Niveaudifferenz (oben) [m]	0,10
Rückstau [m]	kein

aufwärts	nicht durchgängig (Klasse 5)
abwärts	durchgängig (Klasse 1)
Gesamtbewertung Fische	Klasse 4

Geschiebe	voll durchgängig (Klasse 1)
Schwefstoffe	voll durchgängig (Klasse 1)
Morphodynamik	Bauwerksbereich beeinträchtigt (Klasse 2)
Gesamtbewertung Sedimente	Klasse 1

Gesamtbewertung Durchgängigkeit: Klasse 4

LuxMaPro-ID	3736
Maßnahmentyp	HY DU.02 - Wiederherstellung der ökologischen Durchgängigkeit - Durchlass/Verrohrung/Überbauung
Maßnahmenbeschreibung	Wiederherstellung der Durchgängigkeit - Durchlass/Verrohrung/Überbauung - Mess - Dippach-Gare - bei "Löftgermillen" (L=6m)
