Bauwerk (ID): 010_0108_DV_01

Gewässer: Mess

OWK: VI-4.1.3.a

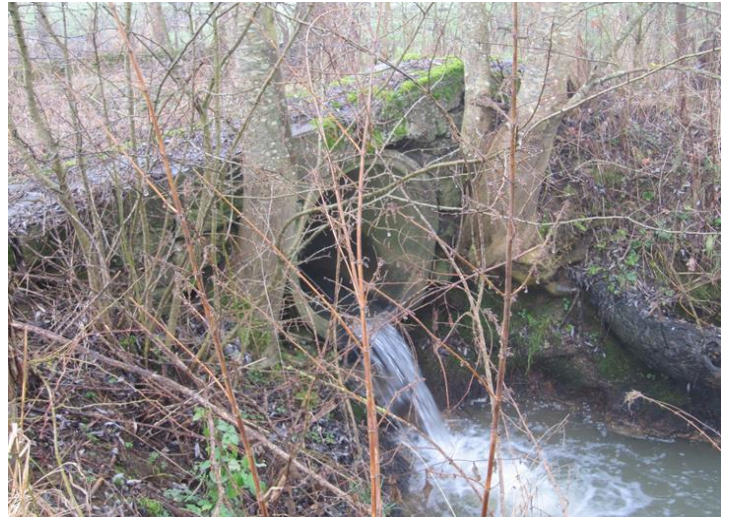
Foto: Anfang (Unterwasser)

Bauwerkstyp	Durchlass
Profilart	Kreisprofil
Zustand	intakt
Länge [m]	5,00
Breite [m]	1,30
Höhe [m]	1,30
Einengung des Querprofils [%]	40
Wanderweg-Tiefe (Minimum) [m]	0,00
Sohlbeschaffenheit (Substratauflage)	keine Sedimentauflage
Wassertiefe unterhalb	ausreichend
Niveaudifferenz (unten) [m]	1,00
Niveaudifferenz (oben) [m]	0,00
Rückstau [m]	50-100 m

aufwärts	nicht durchgängig (Klasse 5)
abwärts	eingeschränkt durchgängig (Klasse 3)
Gesamtbewertung Fische	Klasse 4

Anmerkung Verstopft durch Äste und Laub

LuxMaPro-ID	3737
Maßnahmentyp	HY DU.02 - Wiederherstellung der ökologischen Durchgängigkeit - Durchlass/Verrohrung/Überbauung
Maßnahmenbeschreibung	Wiederherstellung der Durchgängigkeit - Durchlass/Verrohrung/Überbauung - Mess - Zwischen Sprinkange und Bettange-sur-Mess - 2 - bei "Messerschleeden" (L=5m)
