Bauwerk (ID): 596_0002_DV_01

Gewässer: Pisbaach

OWK: VI-4.1.3.b

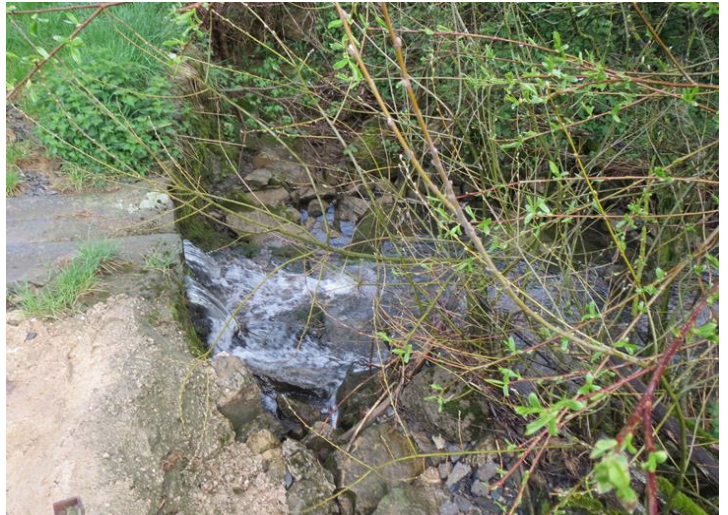
Foto: Anfang (Unterwasser)

Bauwerkstyp	Durchlass
Profilart	Kreisprofil
Zustand	intakt
Länge [m]	3,00
Breite [m]	1,00
Höhe [m]	0,40
Einengung des Querprofils [%]	20
Wanderweg-Tiefe (Minimum) [m]	0,05
Sohlbeschaffenheit (Substratauflage)	keine Sedimentauflage
Wassertiefe unterhalb	nicht ausreichend
Niveaudifferenz (unten) [m]	0,40
Niveaudifferenz (oben) [m]	0,40
Rückstau [m]	<20 m

aufwärts	nicht durchgängig (Klasse 5)
abwärts	eingeschränkt durchgängig (Klasse 3)
Gesamtbewertung Fische	Klasse 4

LuxMaPro-ID	4030
Maßnahmentyp	HY DU.02 - Wiederherstellung der ökologischen Durchgängigkeit - Durchlass/Verrohrung/Überbauung
Maßnahmenbeschreibung	Wiederherstellung der Durchgängigkeit - Durchlass/Verrohrung/Überbauung - Pisbaach - Pissange - 2 - entlang C.R. 172 (L=3m)
