Bauwerk (ID): 596\_0027\_DV\_01

Gewässer: Pisbaach

OWK: VI-4.1.3.b

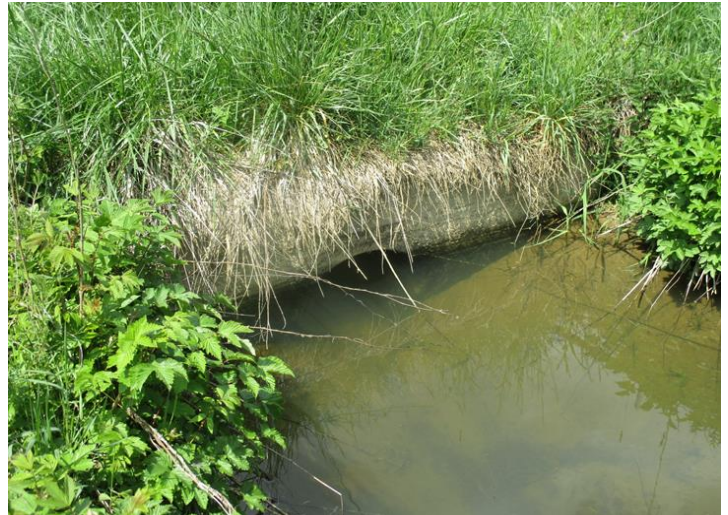
**Foto: Anfang (Unterwasser)**

Bauwerkstyp	Durchlass
Profilart	Kreisprofil
Zustand	intakt
Länge [m]	4,00
Breite [m]	0,40
Höhe [m]	0,40
Einengung des Querprofils [%]	70
Wanderweg-Tiefe (Minimum) [m]	0,10
Sohlbeschaffenheit (Substratauflage)	nicht erkennbar
Wassertiefe unterhalb	ausreichend
Niveaudifferenz (unten) [m]	0,00
Niveaudifferenz (oben) [m]	0,00
Rückstau [m]	kein

aufwärts	eingeschränkt durchgängig (Klasse 3)
abwärts	eingeschränkt durchgängig (Klasse 3)
Gesamtbewertung Fische	Klasse 3

Geschiebe	mäßig eingeschränkt (Klasse 3)
Schwefstoffe	temporär/leicht eingeschränkt (Klasse 2)
Morphodynamik	Standort teilweise beeinträchtigt (Klasse 3)
Gesamtbewertung Sedimente	Klasse 3

**Gesamtbewertung Durchgängigkeit: Klasse 3**

LuxMaPro-ID	4031
Maßnahmentyp	HY DU.02 - Wiederherstellung der ökologischen Durchgängigkeit - Durchlass/Verrohrung/Überbauung
Maßnahmenbeschreibung	Wiederherstellung der Durchgängigkeit - Durchlass/Verrohrung/Überbauung - Pisbaach - Zwischen Mondercange bis Sanem - 5 - bei Kartingstrecke (L=4m)
