Bauwerk (ID): 596_0035_DV_01

Gewässer: Pisbaach

OWK: VI-4.1.3.b

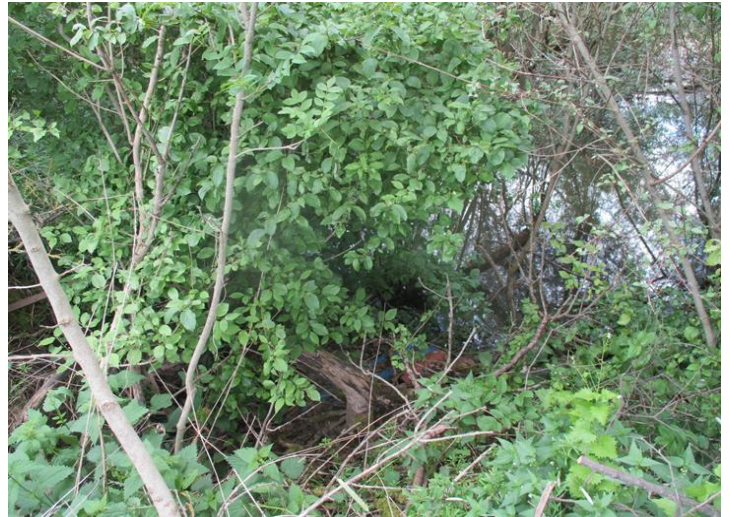
Foto: Anfang (Unterwasser)

Anmerkung Verrohrung teilweise nicht erkennbar, unterwasserseitiger Beginn liegt im Bereich eines Teichs im Hauptschluss.

LuxMaPro-ID	4032
Maßnahmentyp	HY DU.02 - Wiederherstellung der ökologischen Durchgängigkeit - Durchlass/Verrohrung/Überbauung
Maßnahmenbeschreibung	Wiederherstellung der Durchgängigkeit - Durchlass/Verrohrung/Überbauung - Pisbaach - Zwischen Mondercange bis Sanem - 8 - bei Kartingstrecke (L=11m)
