Bauwerk (ID): 608_0009_DV_01

Gewässer: Kiemelbaach

OWK: VI-4.1.4

Identifikation und Lage

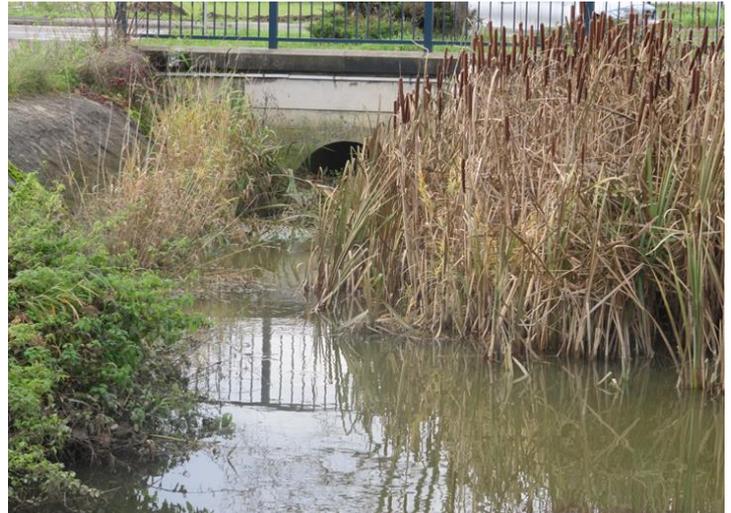
Foto: Anfang (Unterwasser)

Bauwerkstyp	Durchlass
Profilart	Kastenprofil
Zustand	intakt
Länge [m]	39,00
Breite [m]	5,00
Höhe [m]	1,50
Einengung des Querprofils [%]	10
Wanderweg-Tiefe (Minimum) [m]	0,20
Sohlbeschaffenheit (Substratauflage)	nicht erkennbar
Wassertiefe unterhalb	ausreichend
Niveaudifferenz (unten) [m]	0,00
Niveaudifferenz (oben) [m]	0,00
Rückstau [m]	kein

aufwärts	eingeschränkt durchgängig (Klasse 3)
abwärts	eingeschränkt durchgängig (Klasse 3)
Gesamtbewertung Fische	Klasse 3

Geschiebe	temporär/leicht eingeschränkt (Klasse 2)
Schwefstoffe	temporär/leicht eingeschränkt (Klasse 2)
Morphodynamik	Standort insgesamt beeinträchtigt (Klasse 4)
Gesamtbewertung Sedimente	Klasse 3

Gesamtbewertung Durchgängigkeit: Klasse 3

LuxMaPro-ID	4058
Maßnahmentyp	HY DU.02 - Wiederherstellung der ökologischen Durchgängigkeit - Durchlass/Verrohrung/Überbauung
Maßnahmenbeschreibung	Wiederherstellung der Durchgängigkeit - Durchlass/Verrohrung/Überbauung - Kiemelbaach - Schifflange - bei "Dumontshaff" (L=39m)
