Bauwerk (ID): 608_0058_DV_01

Gewässer: Kiemelbaach

OWK: VI-4.1.4

Identifikation und Lage

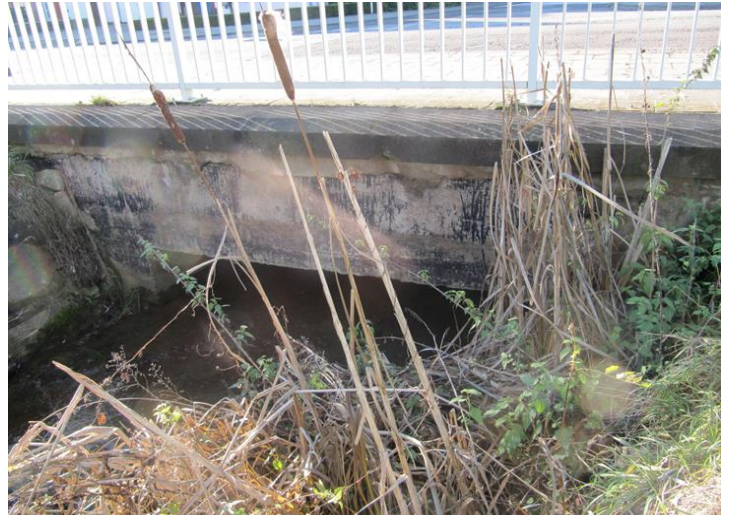
Foto: Anfang (Unterwasser)

Bauwerkstyp	Durchlass
Profilart	Kastenprofil
Zustand	intakt
Länge [m]	47,00
Breite [m]	4,00
Höhe [m]	0,70
Einengung des Querprofils [%]	0
Wanderweg-Tiefe (Minimum) [m]	0,03
Sohlbeschaffenheit (Substratauflage)	geringe Sedimentauflage (<10 cm)
Wassertiefe unterhalb	ausreichend
Niveaudifferenz (unten) [m]	0,00
Niveaudifferenz (oben) [m]	0,00
Rückstau [m]	kein

aufwärts	eingeschränkt durchgängig (Klasse 3)
abwärts	eingeschränkt durchgängig (Klasse 3)
Gesamtbewertung Fische	Klasse 3

Geschiebe	temporär/leicht eingeschränkt (Klasse 2)
Schwefstoffe	temporär/leicht eingeschränkt (Klasse 2)
Morphodynamik	Standort insgesamt beeinträchtigt (Klasse 4)
Gesamtbewertung Sedimente	Klasse 3

Gesamtbewertung Durchgängigkeit: Klasse 3

LuxMaPro-ID	4063
Maßnahmentyp	HY DU.02 - Wiederherstellung der ökologischen Durchgängigkeit - Durchlass/Verrohrung/Überbauung
Maßnahmenbeschreibung	Wiederherstellung der Durchgängigkeit - Durchlass/Verrohrung/Überbauung - Kiemelbaach - Ehlerange - unter C.R. 110 (L=47m)
