Bauwerk (ID): 608\_0070\_DV\_01

Gewässer: Kiemelbaach

OWK: VI-4.1.4

**Identifikation und Lage**

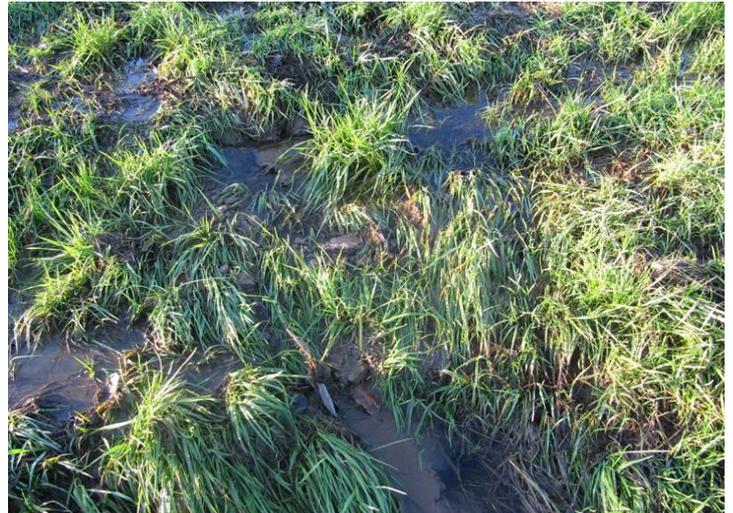
**Foto: Anfang (Unterwasser)**

Bauwerkstyp	Verrohrung
Profilart	Kreisprofil
Zustand	baufällig
Länge [m]	115,00
Breite [m]	0,30
Höhe [m]	0,30
Einengung des Querprofils [%]	10
Wanderweg-Tiefe (Minimum) [m]	0,00
Sohlbeschaffenheit (Substratauflage)	keine Sedimentauflage
Wassertiefe unterhalb	nicht ausreichend
Niveaudifferenz (unten) [m]	0,15
Niveaudifferenz (oben) [m]	0,00
Rückstau [m]	<20 m

aufwärts	nicht durchgängig (Klasse 5)
abwärts	nicht durchgängig (Klasse 5)
Gesamtbewertung Fische	Klasse 5

Geschiebe	nicht durchgängig (Klasse 5)
Schwefstoffe	temporär/leicht eingeschränkt (Klasse 2)
Morphodynamik	Gewässer über Standort hinaus beeinträchtigt (Klasse 5)
Gesamtbewertung Sedimente	Klasse 4

**Gesamtbewertung Durchgängigkeit: Klasse 5**

LuxMaPro-ID	4064
Maßnahmentyp	HY DU.02 - Wiederherstellung der ökologischen Durchgängigkeit - Durchlass/Verrohrung/Überbauung
Maßnahmenbeschreibung	Wiederherstellung der Durchgängigkeit - Durchlass/Verrohrung/Überbauung - Kiemelbaach - Soleuvre - bei "Burwiss" (L=115m)
