Bauwerk (ID): 608_0073_DV_01

Gewässer: Kiemelbaach

OWK: VI-4.1.4

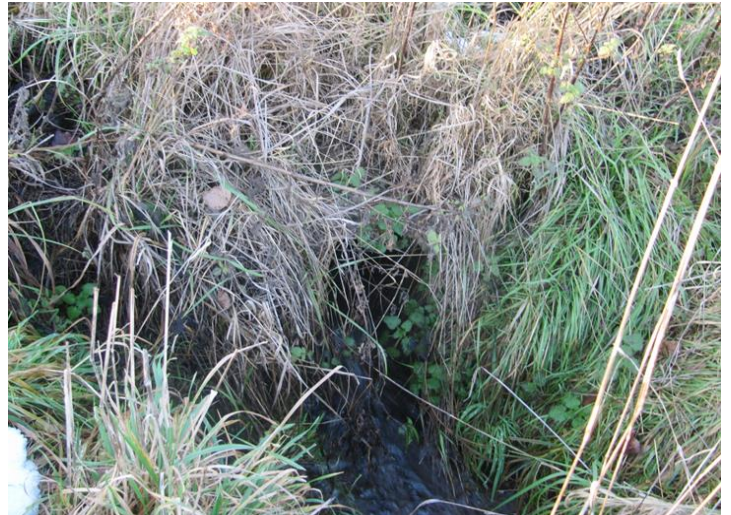
Foto: Anfang (Unterwasser)

Bauwerkstyp	Durchlass
Profilart	Kreisprofil
Zustand	intakt
Länge [m]	7,00
Breite [m]	0,20
Höhe [m]	0,20
Einengung des Querprofils [%]	5
Wanderweg-Tiefe (Minimum) [m]	0,00
Sohlbeschaffenheit (Substratauflage)	nicht erkennbar
Wassertiefe unterhalb	nicht ausreichend
Niveaudifferenz (unten) [m]	0,10
Niveaudifferenz (oben) [m]	0,00
Rückstau [m]	<20 m

aufwärts	eingeschränkt durchgängig (Klasse 3)
abwärts	eingeschränkt durchgängig (Klasse 3)
Gesamtbewertung Fische	Klasse 3

Geschiebe	temporär/leicht eingeschränkt (Klasse 2)
Schwefstoffe	temporär/leicht eingeschränkt (Klasse 2)
Morphodynamik	Standort teilweise beeinträchtigt (Klasse 3)
Gesamtbewertung Sedimente	Klasse 2

Gesamtbewertung Durchgängigkeit: Klasse 3

LuxMaPro-ID	4065
Maßnahmentyp	HY DU.02 - Wiederherstellung der ökologischen Durchgängigkeit - Durchlass/Verrohrung/Überbauung
Maßnahmenbeschreibung	Wiederherstellung der Durchgängigkeit - Durchlass/Verrohrung/Überbauung - Kiemelbaach - Soleuvre - bei "Hamm" (L=7m)
