Bauwerk (ID): 009_0640_DV_01

Gewässer: Alzette

Identifikation und Lage

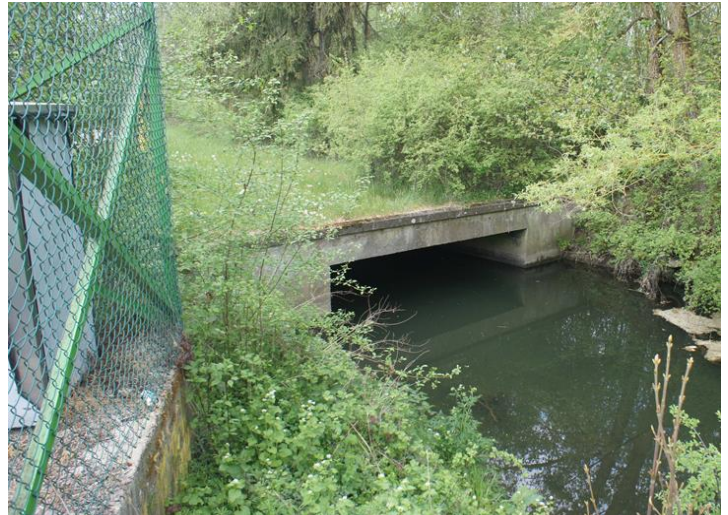
Foto: Anfang (Unterwasser)

Bauwerkstyp	Überbauung
Profilart	Kastenprofil
Zustand	intakt
Länge [m]	138,00
Breite [m]	3,00
Höhe [m]	1,50
Einengung des Querprofils [%]	20
Wanderweg-Tiefe (Minimum) [m]	0,40
Sohlbeschaffenheit (Substratauflage)	geringe Sedimentauflage (<10 cm)
Wassertiefe unterhalb	ausreichend
Niveaudifferenz (unten) [m]	0,00
Niveaudifferenz (oben) [m]	0,00
Rückstau [m]	kein

aufwärts	nicht durchgängig (Klasse 5)
abwärts	nicht durchgängig (Klasse 5)
Gesamtbewertung Fische	Klasse 5

Geschiebe	temporär/leicht eingeschränkt (Klasse 2)
Schwefstoffe	temporär/leicht eingeschränkt (Klasse 2)
Morphodynamik	Gewässer über Standort hinaus beeinträchtigt (Klasse 5)
Gesamtbewertung Sedimente	Klasse 3

Gesamtbewertung Durchgängigkeit: Klasse 5

LuxMaPro-ID	3728
Maßnahmentyp	HY DU.02 - Wiederherstellung der ökologischen Durchgängigkeit - Durchlass/Verrohrung/Überbauung
Maßnahmenbeschreibung	Wiederherstellung der Durchgängigkeit - Durchlass/Verrohrung/Überbauung - Alzette - Schifflänge - 3 - im "Pudel" (L=138m)
