Bauwerk (ID): 009_0645_DV_01

Gewässer: Alzette

Identifikation und Lage

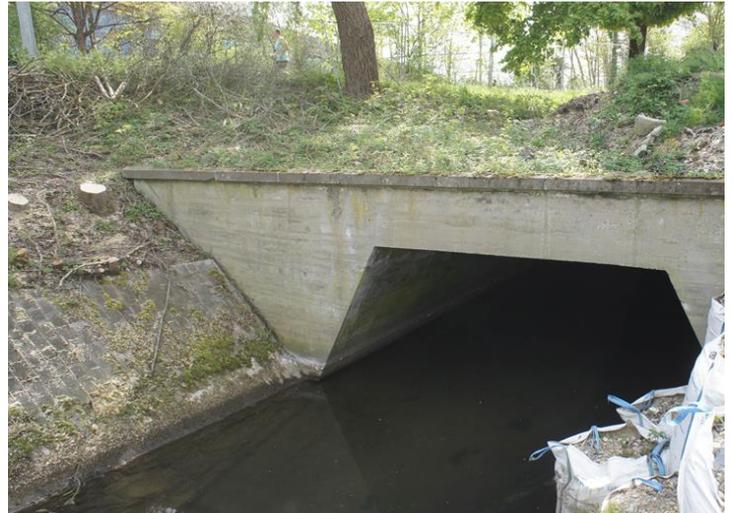
Foto: Anfang (Unterwasser)

Bauwerkstyp	Überbauung
Profilart	Kastenprofil
Zustand	intakt
Länge [m]	85,00
Breite [m]	5,50
Höhe [m]	2,00
Einengung des Querprofils [%]	10
Wanderweg-Tiefe (Minimum) [m]	0,40
Sohlbeschaffenheit (Substratauflage)	geringe Sedimentauflage (<10 cm)
Wassertiefe unterhalb	ausreichend
Niveaudifferenz (unten) [m]	0,00
Niveaudifferenz (oben) [m]	0,00
Rückstau [m]	kein

aufwärts	eingeschränkt durchgängig (Klasse 3)
abwärts	eingeschränkt durchgängig (Klasse 3)
Gesamtbewertung Fische	Klasse 3

Geschiebe	temporär/leicht eingeschränkt (Klasse 2)
Schwefstoffe	temporär/leicht eingeschränkt (Klasse 2)
Morphodynamik	Gewässer über Standort hinaus beeinträchtigt (Klasse 5)
Gesamtbewertung Sedimente	Klasse 3

Gesamtbewertung Durchgängigkeit: Klasse 3

LuxMaPro-ID	3729
Maßnahmentyp	HY DU.02 - Wiederherstellung der ökologischen Durchgängigkeit - Durchlass/Verrohrung/Überbauung
Maßnahmenbeschreibung	Wiederherstellung der Durchgängigkeit - Durchlass/Verrohrung/Überbauung - Alzette - Lallange - bei C.R. 170 (L=85m)
