Bauwerk (ID): 603_0009_DV_01

Gewässer: Didelengerbaach

Identifikation und Lage

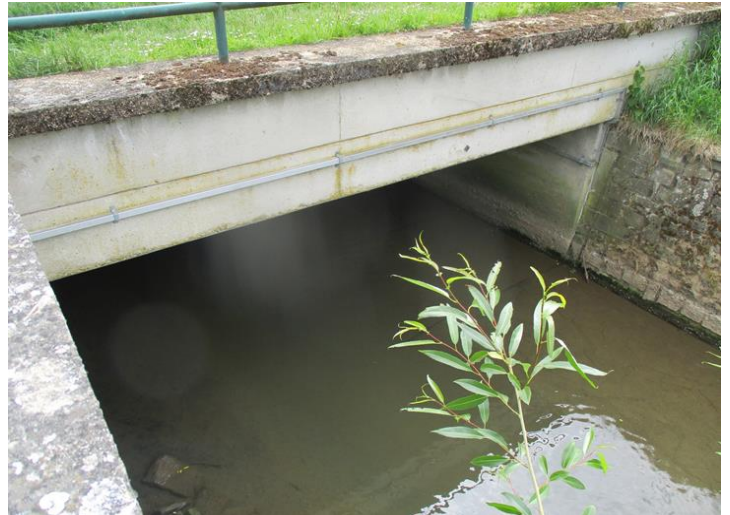
Foto: Anfang (Unterwasser)

Bauwerkstyp	Überbauung
Profilart	Kastenprofil
Zustand	intakt
Länge [m]	308,00
Breite [m]	6,00
Höhe [m]	1,40
Einengung des Querprofils [%]	0
Wanderweg-Tiefe (Minimum) [m]	0,06
Sohlbeschaffenheit (Substratauflage)	keine Sedimentauflage
Wassertiefe unterhalb	nicht ausreichend
Niveaudifferenz (unten) [m]	0,00
Niveaudifferenz (oben) [m]	0,00
Rückstau [m]	kein

aufwärts	nicht durchgängig (Klasse 5)
abwärts	nicht durchgängig (Klasse 5)
Gesamtbewertung Fische	Klasse 5

Geschiebe	temporär/leicht eingeschränkt (Klasse 2)
Schwefstoffe	temporär/leicht eingeschränkt (Klasse 2)
Morphodynamik	Gewässer über Standort hinaus beeinträchtigt (Klasse 5)
Gesamtbewertung Sedimente	Klasse 3

Gesamtbewertung Durchgängigkeit: Klasse 5

LuxMaPro-ID	4039
Maßnahmentyp	HY DU.02 - Wiederherstellung der ökologischen Durchgängigkeit - Durchlass/Verrohrung/Überbauung
Maßnahmenbeschreibung	Wiederherstellung der Durchgängigkeit - Durchlass/Verrohrung/Überbauung - Didelengerbaach - Bettembourg - bei Centre sportif (L=308m)
