Bauwerk (ID): 603\_0020\_06\_DV\_01

Gewässer: Didelengerbaach

**Identifikation und Lage**

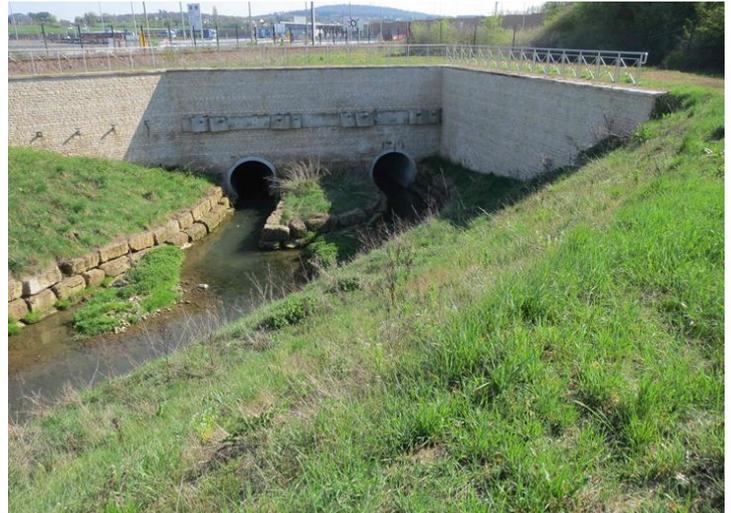
**Foto: Anfang (Unterwasser)**

Bauwerkstyp	Überbauung
Profilart	Kreisprofil
Zustand	intakt
Länge [m]	327,25
Breite [m]	1,00
Höhe [m]	1,00
Einengung des Querprofils [%]	50
Wanderweg-Tiefe (Minimum) [m]	0,15
Sohlbeschaffenheit (Substratauflage)	keine Sedimentauflage
Wassertiefe unterhalb	ausreichend
Niveaudifferenz (unten) [m]	0,00
Niveaudifferenz (oben) [m]	0,00
Rückstau [m]	kein

aufwärts	nicht durchgängig (Klasse 5)
abwärts	nicht durchgängig (Klasse 5)
Gesamtbewertung Fische	Klasse 5

Geschiebe	stark eingeschränkt (Klasse 4)
Schwefstoffe	mäßig eingeschränkt (Klasse 3)
Morphodynamik	Gewässer über Standort hinaus beeinträchtigt (Klasse 5)
Gesamtbewertung Sedimente	Klasse 4

**Gesamtbewertung Durchgängigkeit: Klasse 5**

Anmerkung Verrohrung in neu angelegtem Gewässerverlauf bei Burange

LuxMaPro-ID	4040
Maßnahmentyp	HY DU.02 - Wiederherstellung der ökologischen Durchgängigkeit - Durchlass/Verrohrung/Überbauung
Maßnahmenbeschreibung	Wiederherstellung der Durchgängigkeit - Durchlass/Verrohrung/Überbauung - Didelengerbaach - Bettembourg - unter A13 (L=327m)
