Bauwerk (ID): 600\_0018\_DV\_01

Gewässer: Kälbaach

OWK: VI-4.4

**Identifikation und Lage**

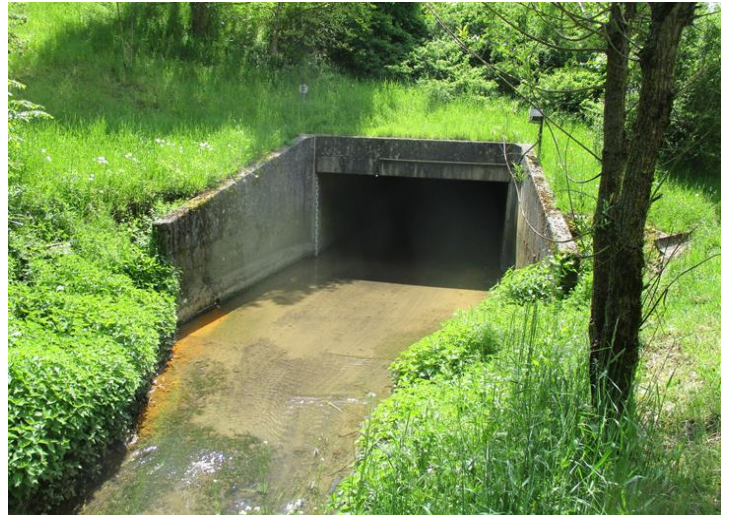
**Foto: Anfang (Unterwasser)**

Bauwerkstyp	Überbauung
Profilart	Kastenprofil
Zustand	intakt
Länge [m]	140,00
Breite [m]	4,50
Höhe [m]	2,50
Einengung des Querprofils [%]	0
Wanderweg-Tiefe (Minimum) [m]	0,02
Sohlbeschaffenheit (Substratauflage)	keine Sedimentauflage
Wassertiefe unterhalb	nicht ausreichend
Niveaudifferenz (unten) [m]	0,00
Niveaudifferenz (oben) [m]	0,00
Rückstau [m]	kein

aufwärts	nicht durchgängig (Klasse 5)
abwärts	nicht durchgängig (Klasse 5)
Gesamtbewertung Fische	Klasse 5

Geschiebe	temporär/leicht eingeschränkt (Klasse 2)
Schwefstoffe	temporär/leicht eingeschränkt (Klasse 2)
Morphodynamik	Gewässer über Standort hinaus beeinträchtigt (Klasse 5)
Gesamtbewertung Sedimente	Klasse 3

**Gesamtbewertung Durchgängigkeit: Klasse 5**

LuxMaPro-ID	4033
Maßnahmentyp	HY DU.02 - Wiederherstellung der ökologischen Durchgängigkeit - Durchlass/Verrohrung/Überbauung
Maßnahmenbeschreibung	Wiederherstellung der Durchgängigkeit - Durchlass/Verrohrung/Überbauung - Kälbaach - Kayl - unter A13 (L=140m)
