Bauwerk (ID): 600_0036_DV_01

Gewässer: Kälbaach

OWK: VI-4.4

Identifikation und Lage

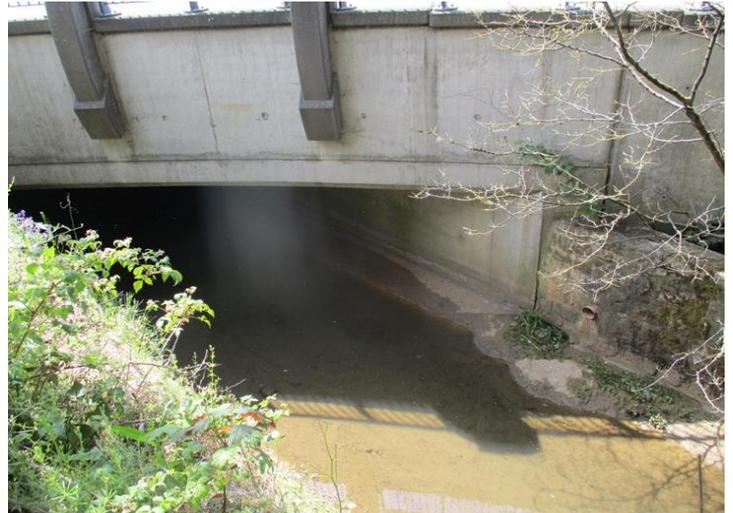
Foto: Anfang (Unterwasser)

Bauwerkstyp	Überbauung
Profilart	Kastenprofil
Zustand	intakt
Länge [m]	133,00
Breite [m]	4,50
Höhe [m]	2,00
Einengung des Querprofils [%]	0
Wanderweg-Tiefe (Minimum) [m]	0,05
Sohlbeschaffenheit (Substratauflage)	geringe Sedimentauflage (<10 cm)
Wassertiefe unterhalb	nicht ausreichend
Niveaudifferenz (unten) [m]	0,00
Niveaudifferenz (oben) [m]	0,00
Rückstau [m]	kein

aufwärts	nicht durchgängig (Klasse 5)
abwärts	nicht durchgängig (Klasse 5)
Gesamtbewertung Fische	Klasse 5

Geschiebe	temporär/leicht eingeschränkt (Klasse 2)
Schwefstoffe	temporär/leicht eingeschränkt (Klasse 2)
Morphodynamik	Gewässer über Standort hinaus beeinträchtigt (Klasse 5)
Gesamtbewertung Sedimente	Klasse 3

Gesamtbewertung Durchgängigkeit: Klasse 5

LuxMaPro-ID	4034
Maßnahmentyp	HY DU.02 - Wiederherstellung der ökologischen Durchgängigkeit - Durchlass/Verrohrung/Überbauung
Maßnahmenbeschreibung	Wiederherstellung der Durchgängigkeit - Durchlass/Verrohrung/Überbauung - Kälbaach - Kayl - bei Rondpoint Zentrum (L=133m)
