Bauwerk (ID): 600\_0051\_DV\_01

Gewässer: Kälbaach

OWK: VI-4.4

**Identifikation und Lage**

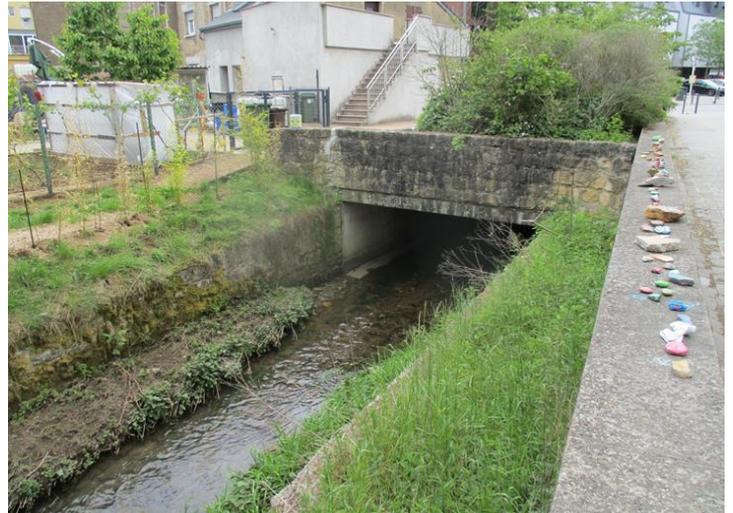
**Foto: Anfang (Unterwasser)**

Bauwerkstyp	Überbauung
Profilart	Kastenprofil
Zustand	intakt
Länge [m]	70,00
Breite [m]	4,75
Höhe [m]	1,50
Einengung des Querprofils [%]	0
Wanderweg-Tiefe (Minimum) [m]	0,05
Sohlbeschaffenheit (Substratauflage)	geringe Sedimentauflage (<10 cm)
Wassertiefe unterhalb	nicht ausreichend
Niveaudifferenz (unten) [m]	0,00
Niveaudifferenz (oben) [m]	0,00
Rückstau [m]	kein

aufwärts	eingeschränkt durchgängig (Klasse 3)
abwärts	eingeschränkt durchgängig (Klasse 3)
Gesamtbewertung Fische	Klasse 3

Geschiebe	temporär/leicht eingeschränkt (Klasse 2)
Schwefstoffe	temporär/leicht eingeschränkt (Klasse 2)
Morphodynamik	Gewässer über Standort hinaus beeinträchtigt (Klasse 5)
Gesamtbewertung Sedimente	Klasse 3

**Gesamtbewertung Durchgängigkeit: Klasse 3**

LuxMaPro-ID	4035
Maßnahmentyp	HY DU.02 - Wiederherstellung der ökologischen Durchgängigkeit - Durchlass/Verrohrung/Überbauung
Maßnahmenbeschreibung	Wiederherstellung der Durchgängigkeit - Durchlass/Verrohrung/Überbauung - Kälbaach - Tétange - bei C.R. 165 A (L=70m)
