Bauwerk (ID): 600_0064_DV_01

Gewässer: Kälbaach

OWK: VI-4.4

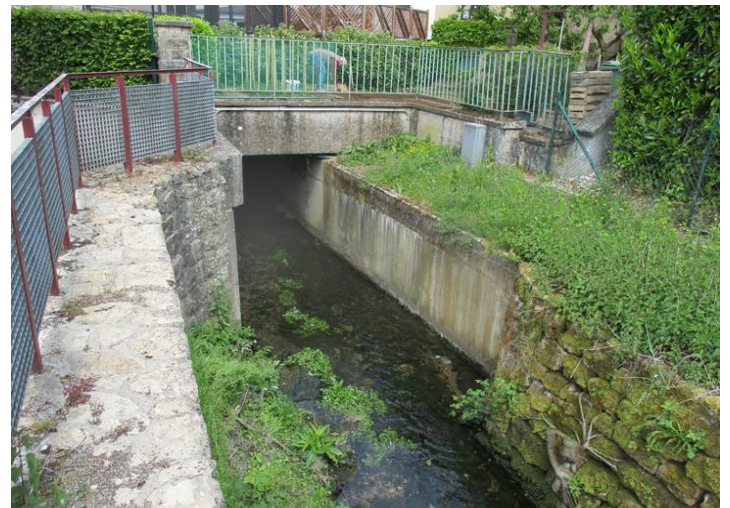
Foto: Ende (Oberwasser)

Anmerkung Oberwasserseitiges Ende nicht erkennbar.
