Bauwerk (ID): 600\_0067\_DV\_01

Gewässer: Kälbaach

OWK: VI-4.4

**Identifikation und Lage**

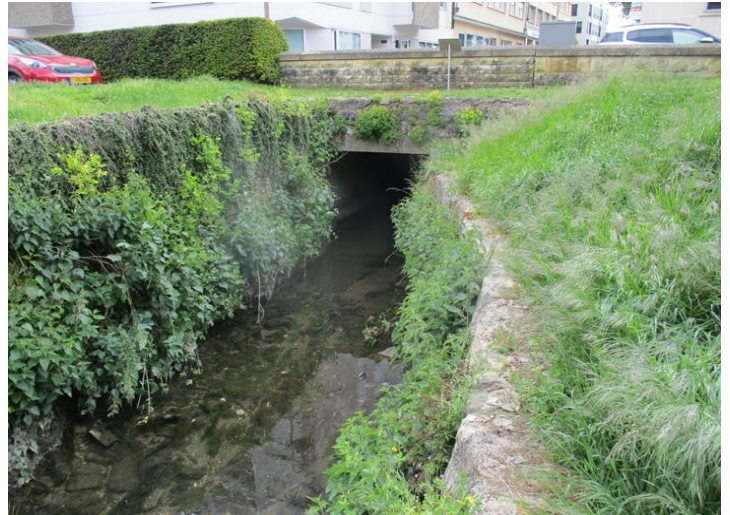
**Foto: Anfang (Unterwasser)**

Bauwerkstyp	Überbauung
Profilart	Kastenprofil
Zustand	intakt
Länge [m]	331,00
Breite [m]	1,50
Höhe [m]	1,50
Einengung des Querprofils [%]	0
Wanderweg-Tiefe (Minimum) [m]	0,05
Sohlbeschaffenheit (Substratauflage)	geringe Sedimentauflage (<10 cm)
Wassertiefe unterhalb	nicht ausreichend
Niveaudifferenz (unten) [m]	0,00
Niveaudifferenz (oben) [m]	0,00
Rückstau [m]	kein

aufwärts	nicht durchgängig (Klasse 5)
abwärts	nicht durchgängig (Klasse 5)
Gesamtbewertung Fische	Klasse 5

Geschiebe	temporär/leicht eingeschränkt (Klasse 2)
Schwefstoffe	temporär/leicht eingeschränkt (Klasse 2)
Morphodynamik	Gewässer über Standort hinaus beeinträchtigt (Klasse 5)
Gesamtbewertung Sedimente	Klasse 3

**Gesamtbewertung Durchgängigkeit: Klasse 5**

LuxMaPro-ID	4037
Maßnahmentyp	HY DU.02 - Wiederherstellung der ökologischen Durchgängigkeit - Durchlass/Verrohrung/Überbauung
Maßnahmenbeschreibung	Wiederherstellung der Durchgängigkeit - Durchlass/Verrohrung/Überbauung - Kälbaach - Rumelange - im Zentrum (L=331m)
