Bauwerk (ID): 297_0232_DV_01

Gewässer: Wark

Identifikation und Lage

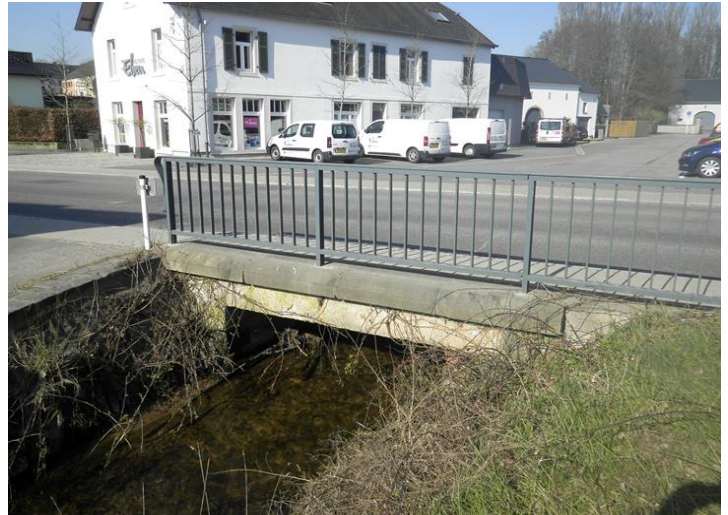
Foto: Anfang (Unterwasser)

| Zustand | intakt |

| aufwärts | nicht durchgängig (Klasse 5) |
| abwärts | nicht durchgängig (Klasse 5) |

Gesamtbewertung Durchgängigkeit: Klasse 5

| Maßnahmentyp | HY DU.02 - Wiederherstellung der ökologischen Durchgängigkeit - Durchlass/Verrohrung/Überbauung |
| Maßnahmenbeschreibung | Wiederherstellung der Durchgängigkeit - Durchlass/Verrohrung/Überbauung - Wark - Grosbous - oberhalb N12 (L=96m) |
