Bauwerk (ID): 297_0258_DV_01

Gewässer: Wark

OWK: VI-5.1.a

Identifikation und Lage

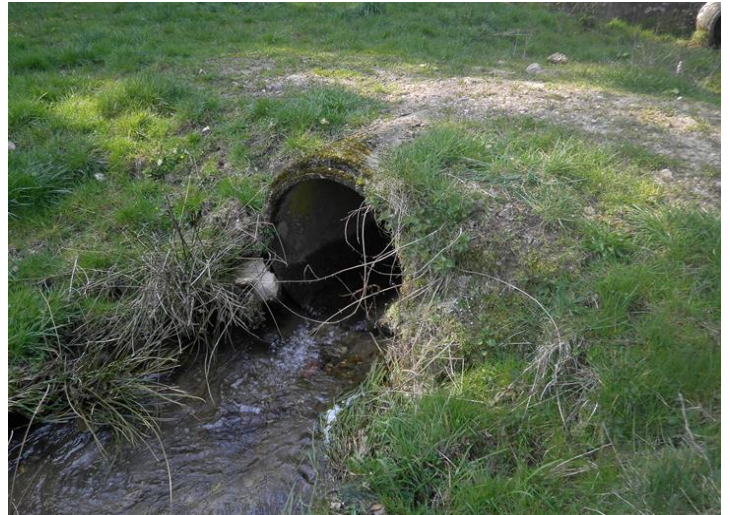
Foto: Anfang (Unterwasser)

Bauwerkstyp	Durchlass
Profilart	Kreisprofil
Zustand	intakt
Länge [m]	3,00
Breite [m]	0,80
Höhe [m]	0,80
Einengung des Querprofils [%]	25
Wanderweg-Tiefe (Minimum) [m]	0,15
Sohlbeschaffenheit (Substratauflage)	keine Sedimentauflage
Wassertiefe unterhalb	ausreichend
Niveaudifferenz (unten) [m]	0,00
Niveaudifferenz (oben) [m]	0,00
Rückstau [m]	kein

aufwärts	eingeschränkt durchgängig (Klasse 3)
abwärts	eingeschränkt durchgängig (Klasse 3)
Gesamtbewertung Fische	Klasse 3

Geschiebe	mäßig eingeschränkt (Klasse 3)
Schwefstoffe	temporär/leicht eingeschränkt (Klasse 2)
Morphodynamik	Standort teilweise beeinträchtigt (Klasse 3)
Gesamtbewertung Sedimente	Klasse 3

Gesamtbewertung Durchgängigkeit: Klasse 3

LuxMaPro-ID	3815
Maßnahmentyp	HY DU.02 - Wiederherstellung der ökologischen Durchgängigkeit - Durchlass/Verrohrung/Überbauung
Maßnahmenbeschreibung	Wiederherstellung der Durchgängigkeit - Durchlass/Verrohrung/Überbauung - Wark - Grosbous - Neiwiss (L=3m)
