Bauwerk (ID): 297_0259_DV_01

Gewässer: Wark

OWK: VI-5.1.a

Identifikation und Lage

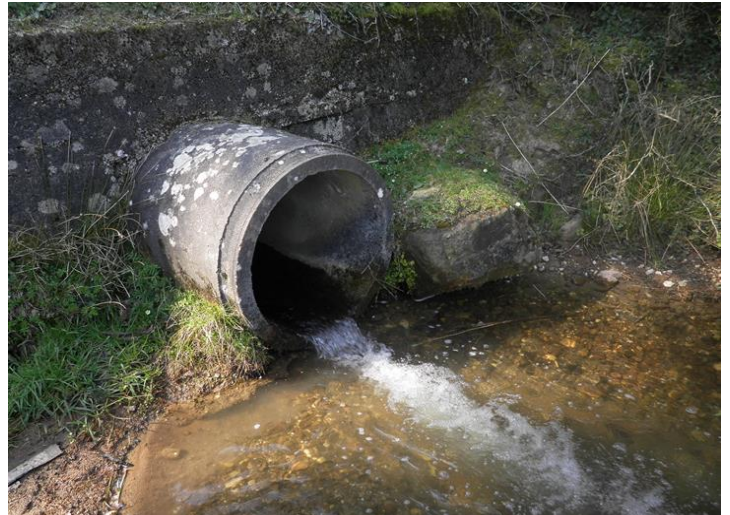
Foto: Anfang (Unterwasser)

Bauwerkstyp	Durchlass
Profilart	Kreisprofil
Zustand	intakt
Länge [m]	7,00
Breite [m]	0,80
Höhe [m]	0,80
Einengung des Querprofils [%]	25
Wanderweg-Tiefe (Minimum) [m]	0,07
Sohlbeschaffenheit (Substratauflage)	keine Sedimentauflage
Wassertiefe unterhalb	ausreichend
Niveaudifferenz (unten) [m]	0,12
Niveaudifferenz (oben) [m]	0,00
Rückstau [m]	kein

aufwärts	eingeschränkt durchgängig (Klasse 3)
abwärts	eingeschränkt durchgängig (Klasse 3)
Gesamtbewertung Fische	Klasse 3

Geschiebe	mäßig eingeschränkt (Klasse 3)
Schwefstoffe	temporär/leicht eingeschränkt (Klasse 2)
Morphodynamik	Standort teilweise beeinträchtigt (Klasse 3)
Gesamtbewertung Sedimente	Klasse 3

Gesamtbewertung Durchgängigkeit: Klasse 3

LuxMaPro-ID	3816
Maßnahmentyp	HY DU.02 - Wiederherstellung der ökologischen Durchgängigkeit - Durchlass/Verrohrung/Überbauung
Maßnahmenbeschreibung	Wiederherstellung der Durchgängigkeit - Durchlass/Verrohrung/Überbauung - Wark - Grosbous - Neiwiss (L=7m)
