Bauwerk (ID): 297_0261_DV_01

Gewässer: Wark

OWK: VI-5.1.a

Identifikation und Lage

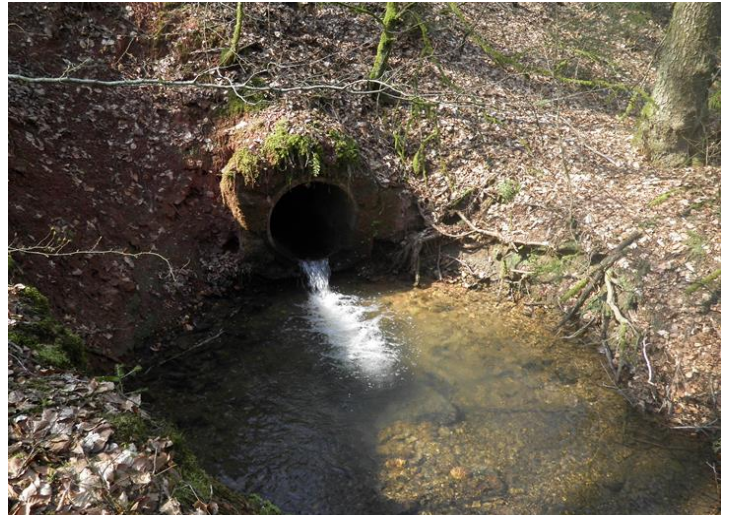
Foto: Anfang (Unterwasser)

Bauwerkstyp	Durchlass
Profilart	Kreisprofil
Zustand	intakt
Länge [m]	7,00
Breite [m]	0,80
Höhe [m]	0,80
Einengung des Querprofils [%]	25
Wanderweg-Tiefe (Minimum) [m]	0,10
Sohlbeschaffenheit (Substratauflage)	keine Sedimentauflage
Wassertiefe unterhalb	ausreichend
Niveaudifferenz (unten) [m]	0,35
Niveaudifferenz (oben) [m]	0,00
Rückstau [m]	kein

aufwärts	nicht durchgängig (Klasse 5)
abwärts	eingeschränkt durchgängig (Klasse 3)
Gesamtbewertung Fische	Klasse 4

LuxMaPro-ID	3817
Maßnahmentyp	HY DU.02 - Wiederherstellung der ökologischen Durchgängigkeit - Durchlass/Verrohrung/Überbauung
Maßnahmenbeschreibung	Wiederherstellung der Durchgängigkeit - Durchlass/Verrohrung/Überbauung - Wark - Grosbous - unterhalb Härel (L=7m)
