Bauwerk (ID): 297\_0264\_DV\_01

Gewässer: Wark

OWK: VI-5.1.a

**Identifikation und Lage**

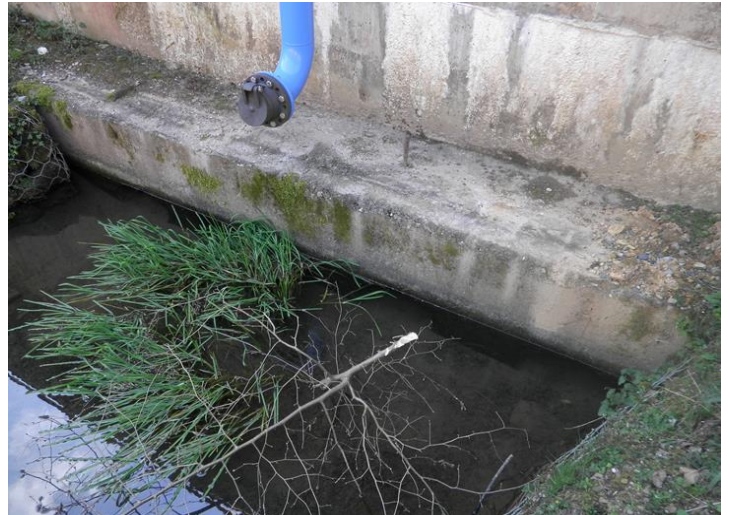
**Foto: Anfang (Unterwasser)**

Bauwerkstyp	Durchlass
Profilart	Kreisprofil
Zustand	intakt
Länge [m]	10,00
Breite [m]	0,35
Höhe [m]	0,35
Einengung des Querprofils [%]	30
Wanderweg-Tiefe (Minimum) [m]	0,20
Sohlbeschaffenheit (Substratauflage)	keine Sedimentauflage
Wassertiefe unterhalb	ausreichend
Niveaudifferenz (unten) [m]	0,00
Niveaudifferenz (oben) [m]	0,00
Rückstau [m]	<20 m

aufwärts	nicht durchgängig (Klasse 5)
abwärts	nicht durchgängig (Klasse 5)
Gesamtbewertung Fische	Klasse 5

Geschiebe	nicht durchgängig (Klasse 5)
Schwefstoffe	stark eingeschränkt (Klasse 4)
Morphodynamik	Standort teilweise beeinträchtigt (Klasse 3)
Gesamtbewertung Sedimente	Klasse 4

**Gesamtbewertung Durchgängigkeit: Klasse 5**

Anmerkung 4 Kreisprofil-Durchlässe nebeneinander. Massives Bauwerk mit Palisaden oberhalb.

LuxMaPro-ID	3818
Maßnahmentyp	HY DU.02 - Wiederherstellung der ökologischen Durchgängigkeit - Durchlass/Verrohrung/Überbauung
Maßnahmenbeschreibung	Wiederherstellung der Durchgängigkeit - Durchlass/Verrohrung/Überbauung - Wark - Grosbous - Härel (L=10m)
