Bauwerk (ID): 297_0001_DV_01

Gewässer: Wark

OWK: VI-5.1.b

Identifikation und Lage

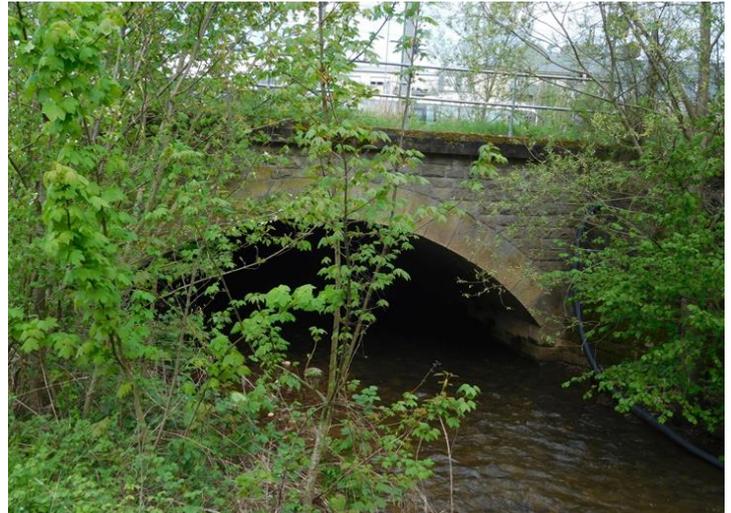
Foto: Anfang (Unterwasser)

Bauwerkstyp	Überbauung
Profilart	Maulprofil
Zustand	intakt
Länge [m]	50,00
Breite [m]	5,00
Höhe [m]	3,00
Einengung des Querprofils [%]	5
Wanderweg-Tiefe (Minimum) [m]	0,15
Sohlbeschaffenheit (Substratauflage)	>10 cm Sedimentaflage
Wassertiefe unterhalb	ausreichend
Niveaudifferenz (unten) [m]	0,00
Niveaudifferenz (oben) [m]	0,00
Rückstau [m]	kein

aufwärts	eingeschränkt durchgängig (Klasse 3)
abwärts	eingeschränkt durchgängig (Klasse 3)
Gesamtbewertung Fische	Klasse 3

Geschiebe	temporär/leicht eingeschränkt (Klasse 2)
Schwefstoffe	temporär/leicht eingeschränkt (Klasse 2)
Morphodynamik	Standort insgesamt beeinträchtigt (Klasse 4)
Gesamtbewertung Sedimente	Klasse 3

Gesamtbewertung Durchgängigkeit: Klasse 3

LuxMaPro-ID	3810
Maßnahmentyp	HY DU.02 - Wiederherstellung der ökologischen Durchgängigkeit - Durchlass/Verrohrung/Überbauung
Maßnahmenbeschreibung	Wiederherstellung der Durchgängigkeit - Durchlass/Verrohrung/Überbauung - Wark - Ettelbrück - Überdeckung CFL (L=50m)
