Bauwerk (ID): 297_0054_DV_01

Gewässer: Wark

OWK: VI-5.1.b

Durchlässe & Verrohrungen

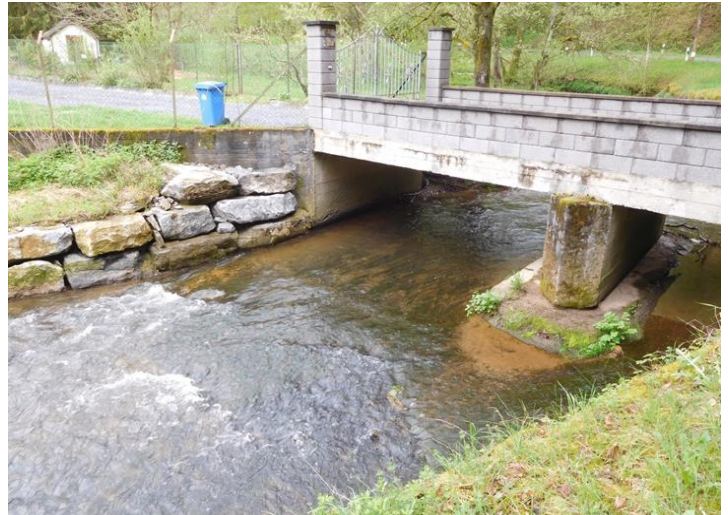
Foto: Anfang (Unterwasser)

Bauwerkstyp	Durchlass
Profilart	Kastenprofil
Zustand	intakt
Länge [m]	4,31
Breite [m]	5,00
Höhe [m]	2,00
Einengung des Querprofils [%]	0
Wanderweg-Tiefe (Minimum) [m]	0,10
Sohlbeschaffenheit (Substratauflage)	keine Sedimentauflage
Wassertiefe unterhalb	ausreichend
Niveaudifferenz (unten) [m]	0,15
Niveaudifferenz (oben) [m]	0,00
Rückstau [m]	kein

aufwärts	eingeschränkt durchgängig (Klasse 3)
abwärts	durchgängig (Klasse 1)
Gesamtbewertung Fische	Klasse 3

LuxMaPro-ID	3813
Maßnahmentyp	HY DU.02 - Wiederherstellung der ökologischen Durchgängigkeit - Durchlass/Verrohrung/Überbauung
Maßnahmenbeschreibung	Wiederherstellung der Durchgängigkeit - Durchlass/Verrohrung/Überbauung - Wark - Bürden - Beim Fëschweier (Brücke) (L=4m)
