Bauwerk (ID): 297\_0102\_DV\_01

Gewässer: Wark

OWK: VI-5.1.b

**Identifikation und Lage**

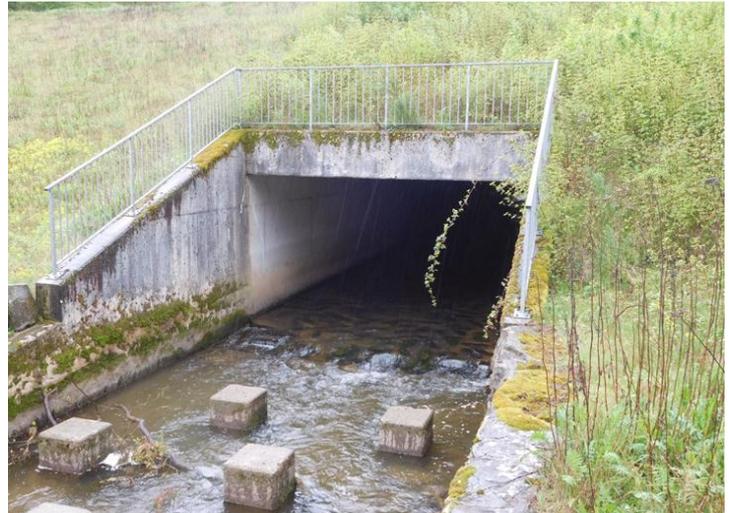
**Foto: Anfang (Unterwasser)**

Bauwerkstyp	Überbauung
Profilart	Kastenprofil
Zustand	intakt
Länge [m]	53,00
Breite [m]	5,00
Höhe [m]	4,00
Einengung des Querprofils [%]	5
Wanderweg-Tiefe (Minimum) [m]	0,15
Sohlbeschaffenheit (Substratauflage)	geringe Sedimentauflage (<10 cm)
Wassertiefe unterhalb	ausreichend
Niveaudifferenz (unten) [m]	0,15
Niveaudifferenz (oben) [m]	0,00
Rückstau [m]	kein

LuxMaPro-ID	3814
Maßnahmentyp	HY DU.02 - Wiederherstellung der ökologischen Durchgängigkeit - Durchlass/Verrohrung/Überbauung
Maßnahmenbeschreibung	Wiederherstellung der Durchgängigkeit - Durchlass/Verrohrung/Überbauung - Wark - Welscheid - Durchlass Rückhaltebecken BRWW (Faule Pull) (L=53m)
